Cliente: **CARBUY AUTOMOTIVE BUSINESS LTDA**CPF / CNPJ: **35.626.178/0001-27**Dt. Pedido: **14/08/2026**Dt. Vistoria: **17/08/2026**Dt. Baixa: **18/08/2026**Local: **HUB (PE)**

Placa: **UHL6H74** Marca: **FIAT** Modelo: **PULSE (DRIVE 1.3 MT)** Cód. Molicar: **01511523-9**  
Chassi: **9BD363ANNTYT25208** Motor: **463579159533977** Cor: **Branca** Portas: **4** Ano/Modelo: **2025 / 2026**  
Chassi BIN: **9BD363ANNTYT25208** Motor BIN: **463579159533977** Cor BIN: **BRANCA** Combustível BIN: **ALCOOL/GASOLINA**  
Câmbio: **MANUAL** Combustível: **Alcool/Gasolina** Renavam: **01467192039** KM: **Digital N/V** Cód. Fipe: **001545-8**

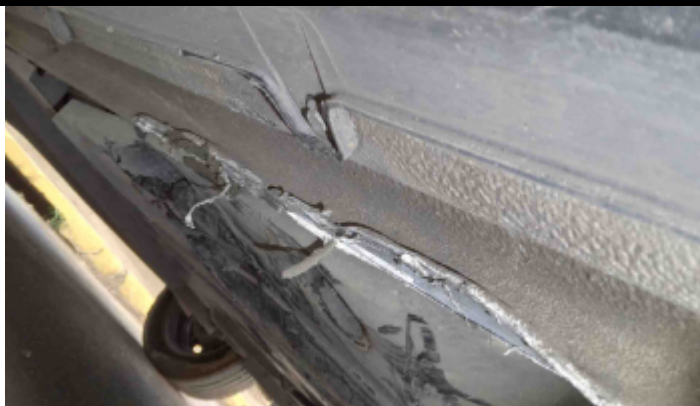
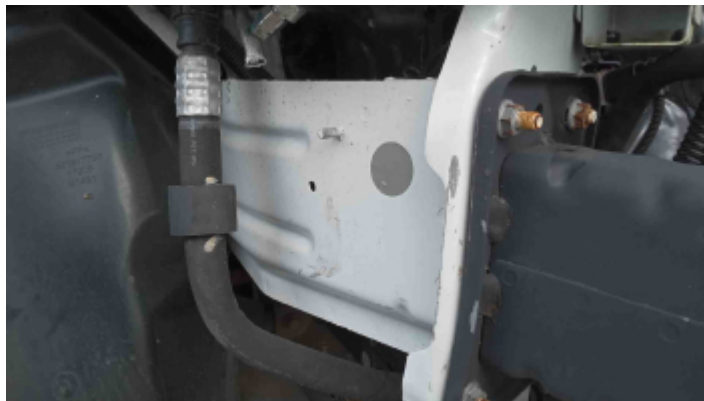
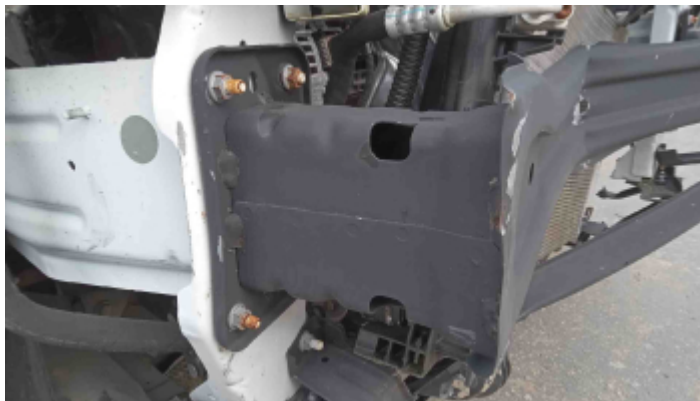
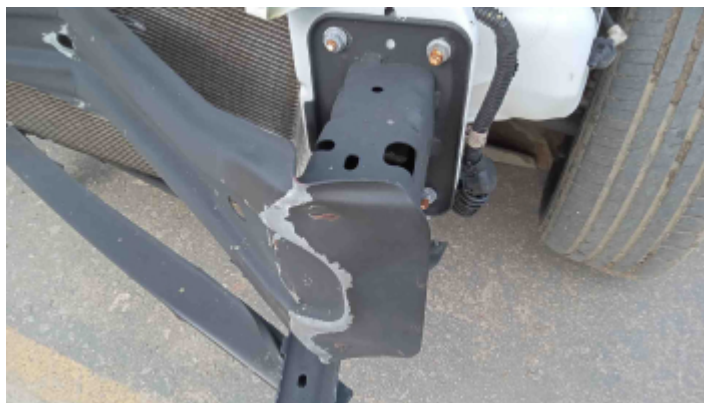
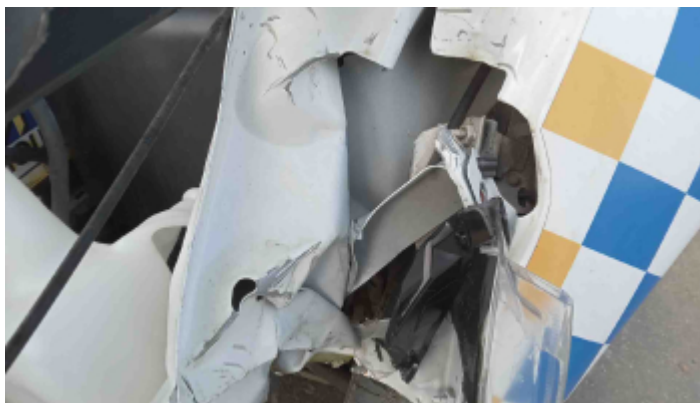
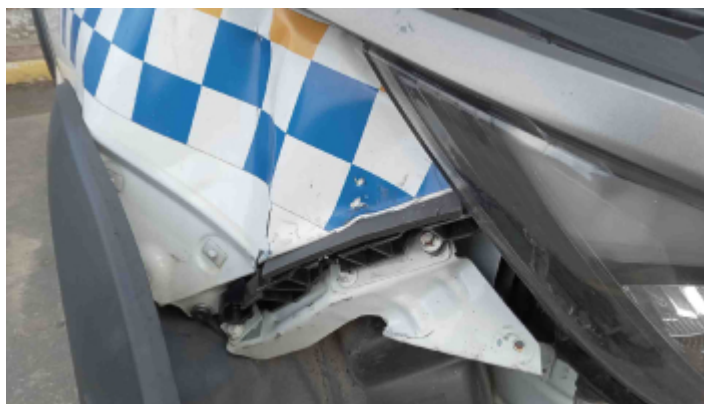
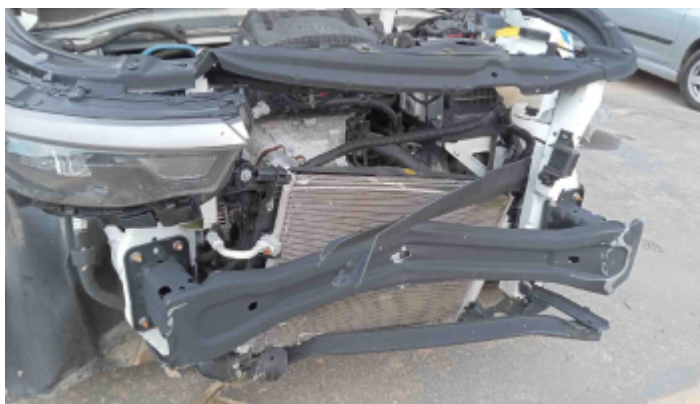
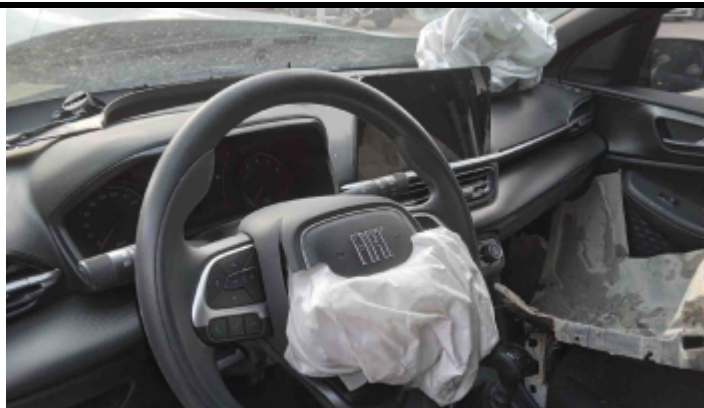
**VEICULO POSSUI DANOS NO CONJUNTO ESTRUTURAL:**

**LONGARINA DIANTEIRA DIREITA DANIFICADA;  
LONGARINA DIANTEIRA ESQUERDA DANIFICADA;  
CRASH BOX DIANTEIRO DIREITO DANIFICADA;  
CRASH BOX DIANTEIRO ESQUERDA DANIFICADA;  
CAIXA DE RODA DIANTEIRA DIREITA DANIFICADA;  
CAIXA DE RODA DIANTEIRA ESQUERDA DANIFICADA;  
PAINEL DIANTEIRO DANIFICADO;**

Detalhe da Avaria

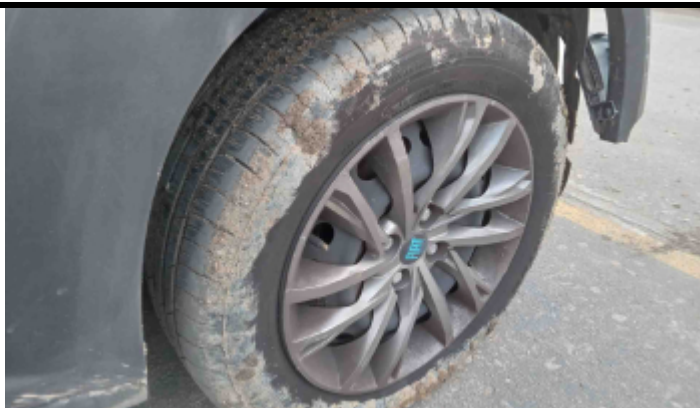
Foto Pneu Dianteiro Direito

| Com Danos | Com Danos | Pneu Ruim | Pneu Ruim | | |
