Cliente  
**CARBUY AUTOMOTIVE BUSINESS LTDA**

| | | | <b>VOLKSWAGEN VOYAGE</b> | |
| <b>2015</b> | <b>2015</b> | | | |

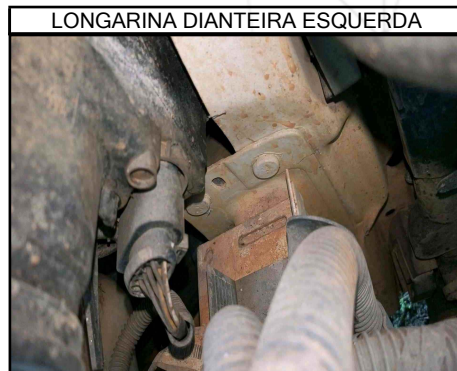
LONGARINA DIANTEIRA ESQUERDA

**HODÔMETRO INACESSÍVEL**  
**ASSOALHO CENTRAL DIREITO DANIFICADO(A)**  
**ASSOALHO CENTRAL ESQUERDO DANIFICADO(A)**  
**CAIXA DE AR/ SOLEIRA ESQUERDA DANIFICADO(A)**  
**CAIXA DE AR/SOLEIRA DIREITA DANIFICADO(A)**  
**LONGARINA DIANTEIRA DIREITA DANIFICADO(A)**  
**PAINEL DIANTEIRO SUPERIOR DANIFICADO(A)**  
**CAIXA DE ESTEPE DANIFICADO**  
**LONGARINA TRASEIRA DIREITA DANIFICADO**  
**PAINEL TRASEIRO DANIFICADO**  
**CONSTA HISTÓRICO DE RECALL**  
**CONSTA REGISTROS DE VENDA DIRETA**
