Cliente  
**CARBUY AUTOMOTIVE BUSINESS LTDA**

**DADOS DO VEÍCULO**

| | | | <b>FIAT/STILO FLEX<br/>DUALOGIC</b> | |

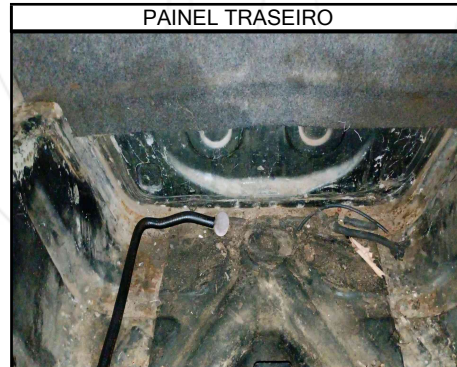
ASSOALHO CENTRAL DIREITO DANIFICADO(A) / ASSOALHO CENTRAL ESQUERDO DANIFICADO(A) / CAIXA DE AR/ SOLEIRA ESQUERDA DANIFICADO(A) / CAIXA DE AR/SOLEIRA DIREITA DANIFICADO(A) / CAIXA DE ESTEPE DANIFICADO / COLUNA A DIREITA DANIFICADO(A) / COLUNA C DIREITA DANIFICADO(A) / HODÔMETR INACESSÍVEL / LONGARINA DIANTEIRA DIREITA DANIFICADO(A) / LONGARINA DIANTEIRA ESQUERDA DANIFICADO(A) / LONGARINA TRASEIRA ESQUERDA DANIFICADO / PAINEL DIANTEIRO SUPERIOR DANIFICADO(A) / PAINEL TRASEIRO DANIFICADO / MOTOR PEÇAS FALTANTES
