Cliente  
**BANCO BRADESCO FINANCIAMENTOS S.A.**

| | | | <b>114826 COROLLA</b> | |
| | | | <b>XEI20FLEX</b> | |

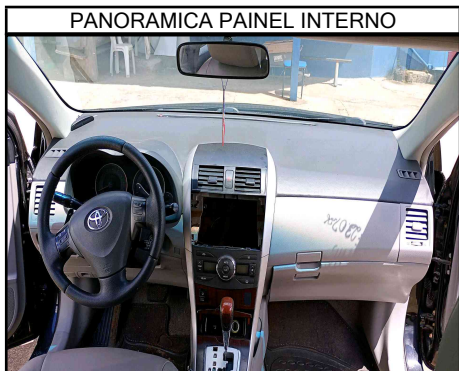
PAINEL DIANTEIRO SUPERIOR REPARADO(A)  
GRAVAÇÃO VIDRO PARABRISA REMARCADO  
PANORAMICA PAINEL INTERNO FALTANDO PEÇAS  
HODÔMETRO INACESSÍVEL  
ASSOALHO CENTRAL DIREITO DANIFICADO(A)  
ASSOALHO CENTRAL ESQUERDO DANIFICADO(A)  
CAIXA DE AR/ SOLEIRA ESQUERDA DANIFICADO(A)  
CAIXA DE AR/SOLEIRA DIREITA DANIFICADO(A)  
CAIXA DE RODA DIANTEIRA DIREITA DANIFICADO(A)  
CAIXA DE RODA DIANTEIRA ESQUERDA DANIFICADO(A)  
COLUNA A ESQUERDA DANIFICADO(A)  
COLUNA C DIREITA DANIFICADO(A)  
COLUNA C ESQUERDA DANIFICADO(A)  
COLUNA CENTRAL ESQUERDA DANIFICADO(A)  
LONGARINA DIANTEIRA DIREITA DANIFICADO(A)  
LONGARINA DIANTEIRA ESQUERDA DANIFICADO(A)  
PAINEL CORTA FOGO DANIFICADO(A)  
PAINEL TRASEIRO DANIFICADO  
ETIQUETA ETA COMPARTIMENTO MOTOR COM NUMERAÇÃO ILEGÍVEL OU INCOMPLETA
