Cliente  
**CARBUY AUTOMOTIVE BUSINESS LTDA**

**DADOS DO VEÍCULO**

PLACA	CHASSI	CHASSI BIN	MARCA/MODELO	
			<b>CHEVROLET PRISMA</b>	
			<b>10MT JOYE</b>	
ANO FABRICAÇÃO	ANO MODELO	MOTOR BIN	MOTOR OBSERVADO	COR
<b>2016</b>	<b>2017</b>			<b>PRATA</b>
COMBUSTÍVEL			KILOMETRAGEM	
<b>ALCO/GASOL</b>			<b>266151</b>	
CIDADE VISTORIA	ESTADO VISTORIA	UF VISTORIA	PATIO VISTORIA	
<b>CAMAÇARI</b>	<b>BA</b>	<b>BA</b>

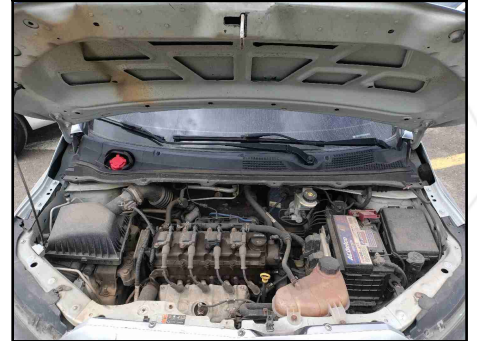
PANORAMICA COMPARTIMENTO MOTOR

**PAINEL CORTA-FOGO AVARIADO**  
**PANORAMICA PAINEL INTERNO AIR BAG ACIONADO/DANIFICADO**  
**ETIQUETA ETA COMPARTIMENTO MOTOR AUSENTE**  
**CAIXA DE ESTEPE - PAINEL TRASEIRO LEVES DANOS/REPAROS**  
**CAIXAS DE AR - SOLEIRA DIREITA LEVES DANOS/REPAROS**  
**CAIXAS DE AR - SOLEIRA ESQUERDA LEVES DANOS/REPAROS**  
**CAIXAS DE RODA DIANTEIRA DIREITA GRAVES DANOS/REPAROS**  
**CAIXAS DE RODA TRASEIRA DIREITA LEVES DANOS/REPAROS**  
**COLUNA A-B DIREITA LEVES DANOS/REPAROS**  
**LONGARINA DIANTEIRA DIREITA LEVES DANOS/REPAROS**  
**LONGARINA TRASEIRA DIREITA LEVES DANOS/REPAROS**  
**LONGARINA TRASEIRA ESQUERDA LEVES DANOS/REPAROS**  
**PAINEL DIANTEIRO SUPERIOR LEVES DANOS/REPAROS**

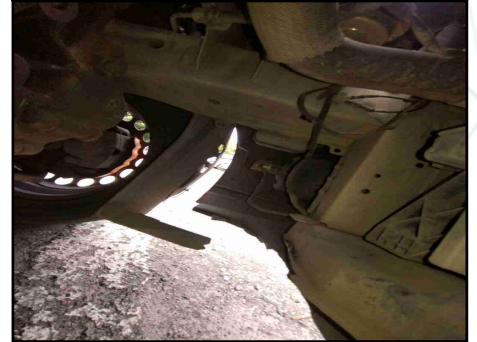
LONGARINA DIANTEIRA ESQUERDA

LONGARINA DIANTEIRA MOTORISTA	 	
LONGARINA DIANTEIRA PASSAGEIRO	 	<b>LEVES DANOS/REPAROS</b>
LONGARINA TRASEIRA MOTORISTA	 	<b>LEVES DANOS/REPAROS</b>
LONGARINA TRASEIRA PASSAGEIRO	 	<b>LEVES DANOS/REPAROS</b>

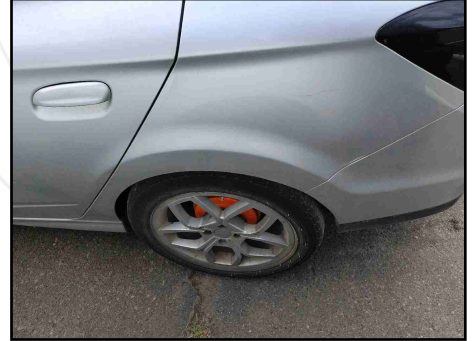
CAIXAS DE RODA TRASEIRA ESQUERDA

LEVES DANOS/REPAROS
CAIXA DE RODA TRASEIRA ESQUERDA

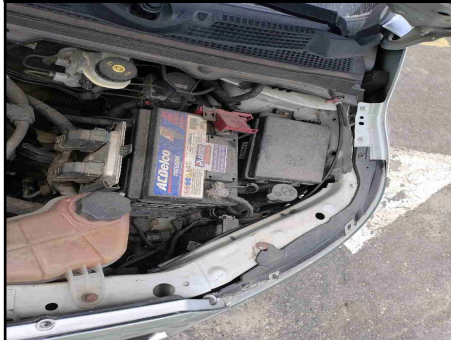
CAIXAS DE RODA DIANTEIRA ESQUERDA

GRAVES DANOS/REPAROS
CAIXA DE RODA DIANTEIRA ESQUERDA
