**Empresa:** AUTO 100% CERTIFICAÇÃO AUTOMOTIVA S.A **CNPJ:** 34.772.345/0001-85 **Telefone:** (11) 2538-8334

**Cliente:** **Local da vistoria:** HUB - CARBUY - RECIFE **Cidade:** RECIFE - PE

| Motorização:<br>1.6 | Modelo:<br>AIRCROSS | Versão do Veículo:<br>GLX 1.6 16v(Aut.)(FlexStart) | | Marca:<br>CITROEN | Tipo de Direção:<br>ASSISTIDA | | |

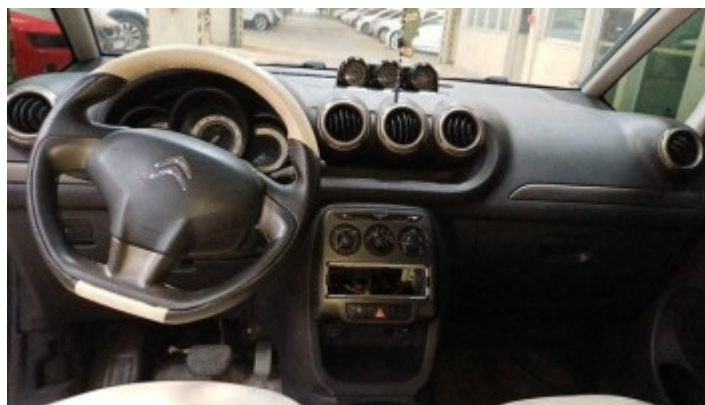
Painel de instrumentos

| LADO ESQUERDO | | | |
|---|---|---|---|
| Condição do odômetro | Sem danos aparentes | Condição do Painel de Instrumentos | Sem danos aparentes |

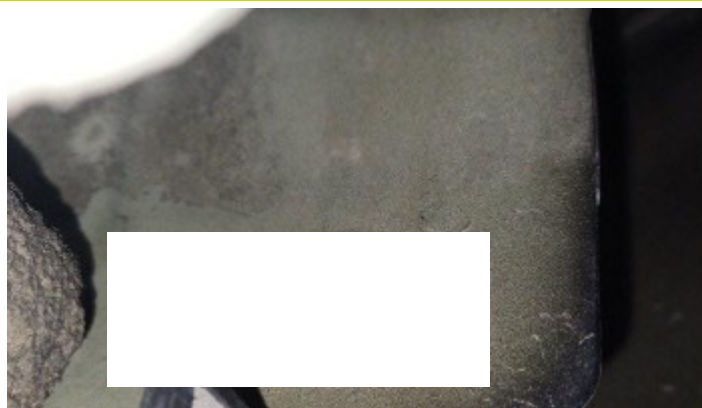
Etiqueta ETA (compartimento do motor)

| DIANTEIRA | | | |
|---|---|---|---|
| ETA Compartimento do motor | Original | Condição da Bateria | Sem danos aparentes |

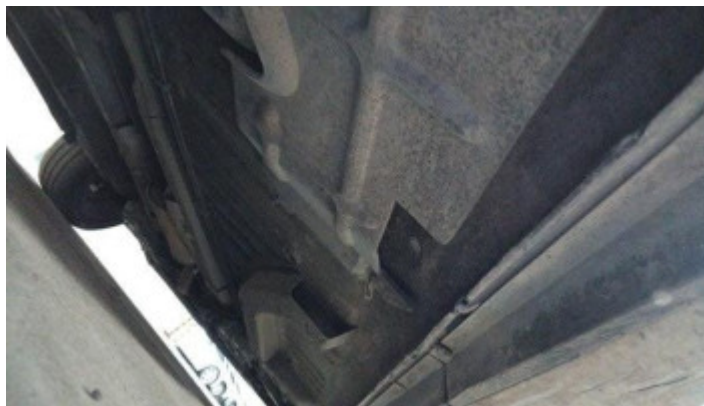
Assoalho central

| LADO ESQUERDO | | | |
|---|---|---|---|
| Cambio engata? | Engata | Condição do Assoalho | Sem Danos Aparentes |

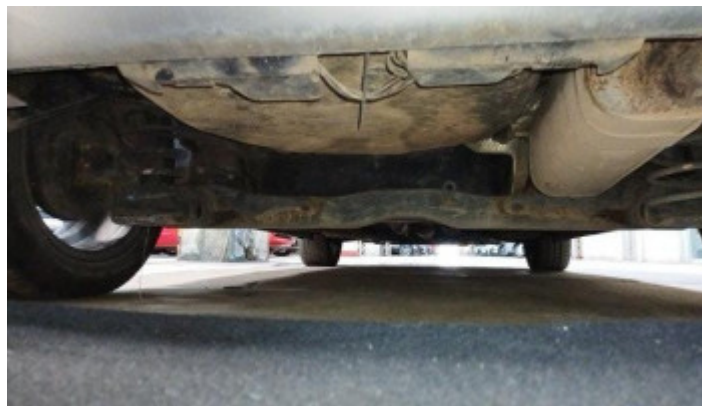
Assoalho porta malas

| TRASEIRA | | | |
|---|---|---|---|
| Possui triangulo? | Possui | Condição do assoalho porta mala | Sem Danos Aparentes |

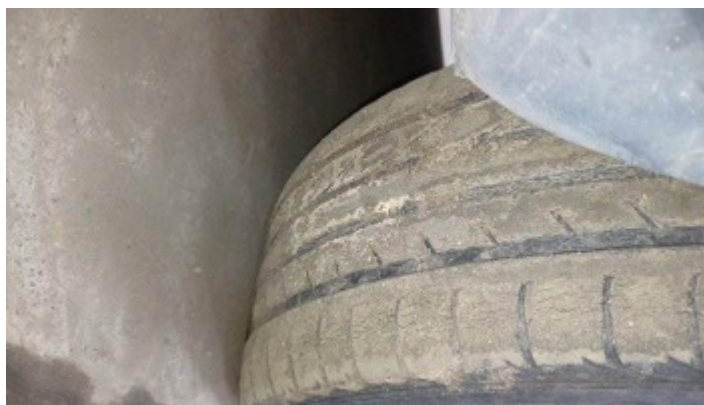
| Estado do air bag | Não deflagrado | Pneu dianteiro esquerdo | Meia-vida |

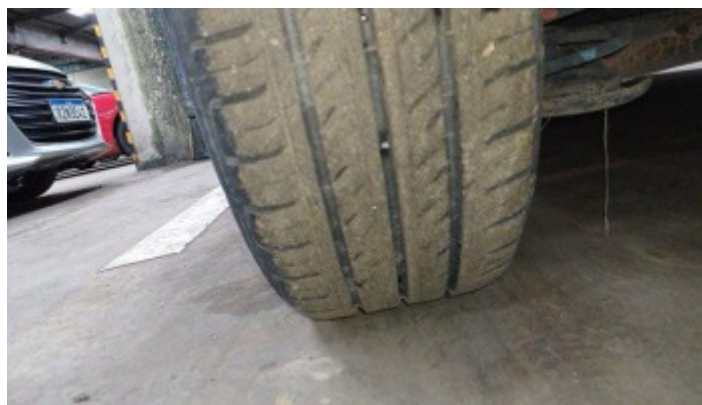
| Pneu traseiro esquerdo | Meia-vida | Calotas | Não possui |

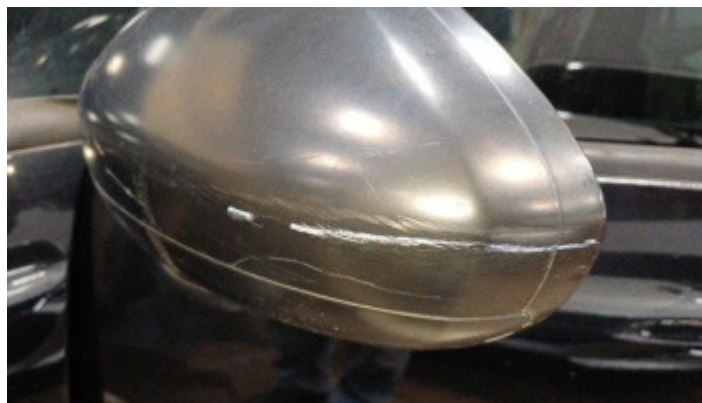
Avaria Retrovisor Esquerdo

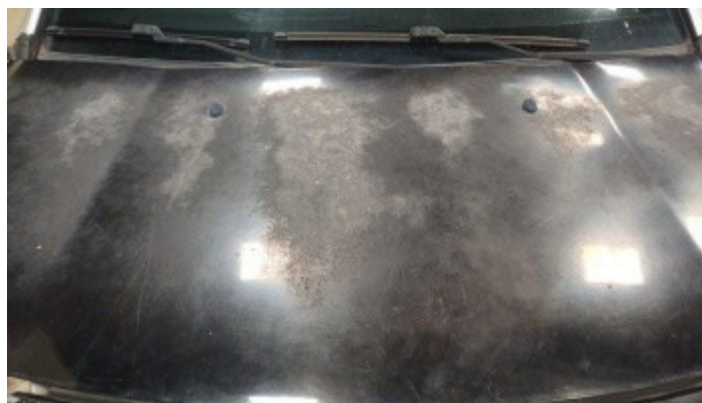
| DIANTEIRA | | | |
|---|---|---|---|
| Condição do Capô | Danificado reparável | Farol de neblina esquerdo | Funcionando |

Avaria Capô

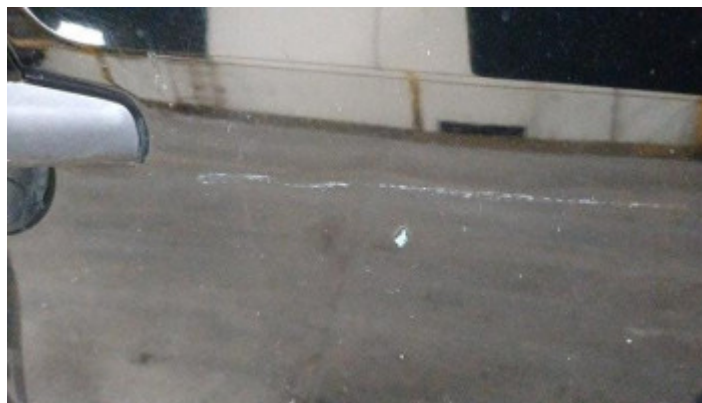
| LADO DIREITO | | | |
|---|---|---|---|
| Para-lama dianteiro direito | Sem Danos Aparentes | Porta dianteira direita | Danificado reparável |

Avaria Porta Direita Dianteira
