Cliente  
**BANCO BRADESCO FINANCIAMENTOS S.A.**

**DADOS DO VEÍCULO**

| | | | <b>CHEVROLET ONIX JOY</b> |

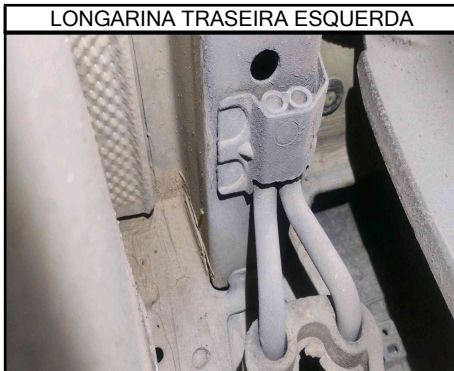
LONGARINA TRASEIRA ESQUERDA

**AIR BAG NAO AVALIADO, ASSOALHOS CENTRAIS (DIR/ESQ) DANIFICADO(A), CAIXA DE ESTEPE DANIFICADO(A), CAIXAS DE AR/SOLEIRAS (DIR/ESQ) DANIFICADO(A), CAIXA DE RODA TRASEIRA ESQUERDA DANIFICADO(A), LONGARINAS DIANTEIRAS E TRASEIRA DIREITA (DIR/ESQ) DANIFICADO(A), PAINEL DIANTEIRO SUPERIOR DANIFICADO(A), PAINEL TRASEIRO DANIFICADO(A)**
