Cliente
CARBUY AUTOMOTIVE BUSINESS LTDA

PLACA	CHASSI	CHASSI BIN	MARCA/MODELO	
			CHEVROLET ONIX 10TMT	
			LT1	
ANO FABRICAÇÃO	ANO MODELO	MOTOR BIN	MOTOR OBSERVADO	COR
2021	2022			BRANCA
COMBUSTÍVEL			KILOMETRAGEM	RENAVAM
ALCO/GASOL			59192	
CIDADE VISTORIA	ESTADO VISTORIA	UF VISTORIA	PATIO VISTORIA	
CAMAÇARI	BA	BA

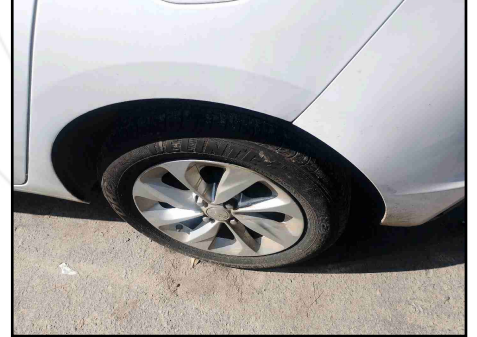
CAIXAS DE RODA TRASEIRA ESQUERDA

ETIQUETA ETA COMPARTIMENTO MOTOR AUSENTE
ETIQUETA ETA COLUNA B DIREITA COM NUMERAÇÃO ILEGÍVEL OU INCOMPLETA
LONGARINA DIANTEIRA DIREITA GRAVES DANOS/REPAROS
CAIXAS DE AR - SOLEIRA DIREITA LEVES DANOS/REPAROS
CAIXAS DE RODA TRASEIRA DIREITA LEVES DANOS/REPAROS
COLUNA B-C DIREITA LEVES DANOS/REPAROS
LONGARINA DIANTEIRA ESQUERDA LEVES DANOS/REPAROS
PAINEL DIANTEIRO SUPERIOR LEVES DANOS/REPAROS

LEVES DANOS/REPAROS
CAIXA DE RODA TRASEIRA ESQUERDA

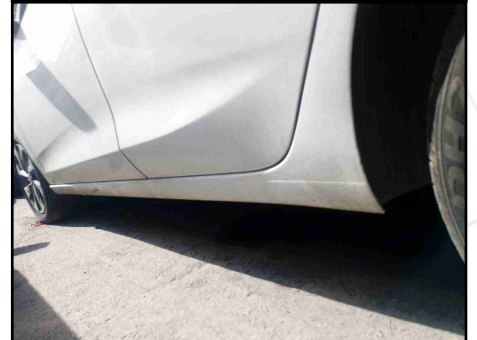
CAIXAS DE AR - SOLEIRA ESQUERDA

LEVES DANOS/REPAROS
CAIXA DE AR / SOLEIRA ESQUERDA
