Cliente
CARBUY AUTOMOTIVE BUSINESS LTDA

DADOS DO VEÍCULO

PLACA	CHASSI	CHASSI BIN	MARCA/MODELO	
			FIAT PALIO FIRE WAY	
ANO FABRICAÇÃO	ANO MODELO	MOTOR BIN	MOTOR OBSERVADO	COR
2014	2015			PRETA
COMBUSTÍVEL				RENAVAM
ALCO/GASOL			INACESSÍVEL	
CIDADE VISTORIA	ESTADO VISTORIA	UF VISTORIA	PATIO VISTORIA	
JABOATÃO DOS GUARARAPES	PE	PE

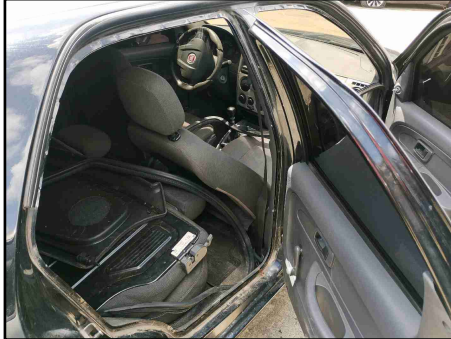
COLUNA B-C DIREITA

COLUNA A-B MOTORISTA	 	LEVES DANOS/REPAROS
COLUNA B-C MOTORISTA	 	
COLUNA A-B PASSAGEIRO	 	
COLUNA B-C PASSAGEIRO	 	LEVES DANOS/REPAROS
