Cliente: **CARBUY AUTOMOTIVE BUSINESS LTDA**CPF / CNPJ: **35.626.178/0001-27**Dt. Pedido: **14/08/2026**Dt. Vistoria: **15/08/2026**Dt. Baixa: **18/08/2026**Local: **VIP LEILÕES (SP)**

Placa: **RBB1B52** Marca: **VOLVO** Modelo: **XC90 (T6 MOMENTUM AWD 2.0 TB AT8)** Cód. Molicar: **05209616-6**  
Chassi: **YV1LFA2CCL1595070** Motor: **B4204T273528127** Cor: **Cinza** Portas: **4** Ano/Modelo: **2020 / 2020**  
Chassi BIN: **YV1LFA2CCL1595070** Motor BIN: **B4204T273528127** Cor BIN: **CINZA** Combustível BIN: **GASOLINA**  
Câmbio: **AUTOMATICO** Combustível: **Gasolina** Renavam: **01231015222** KM: **Digital N/V** Cód. Fipe: **029098-0**

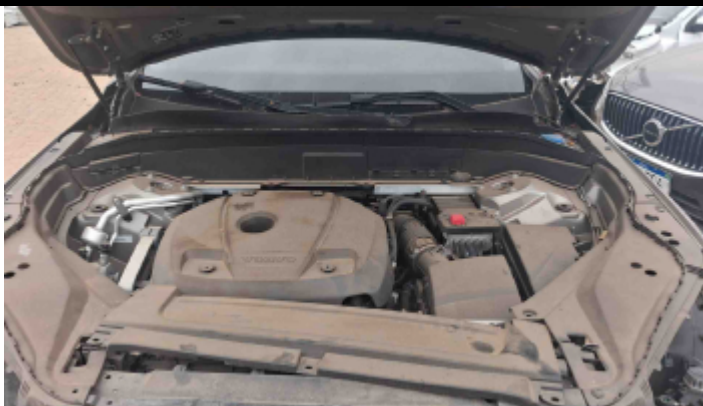
Foto do compartimento do motor

**VII - Conservação****RUIM****VIII - Comentários****NÃO FOI POSSÍVEL COLETAR A QUILOMETRAGEM, VEÍCULO NÃO LIGA O CONTATO.****VEÍCULO APRESENTA DANOS NO CONJUNTO ESTRUTURAL DO MONOBLOCO (PAINEL DIANTEIRO LONGARINAS DIANTEIRAS, AVARIADOS) NECESSÁRIO LAUDO TÉCNICO DO INMETRO.**
