**Empresa:** AUTO 100% CERTIFICAÇÃO AUTOMOTIVA S.A      **CNPJ:** 34.772.345/0001-85      **Telefone:** (11) 2538-8334

**Data Solicitação:** 22/05/2025      **Data Vistoria:** 22/05/2025      **Data Baixa:** 23/05/2025

**Cliente:** ITAÚ UNIBANCO S/A      **Local da vistoria:**      **Cidade:** BETIM - MG

**DADOS DO VEÍCULO**

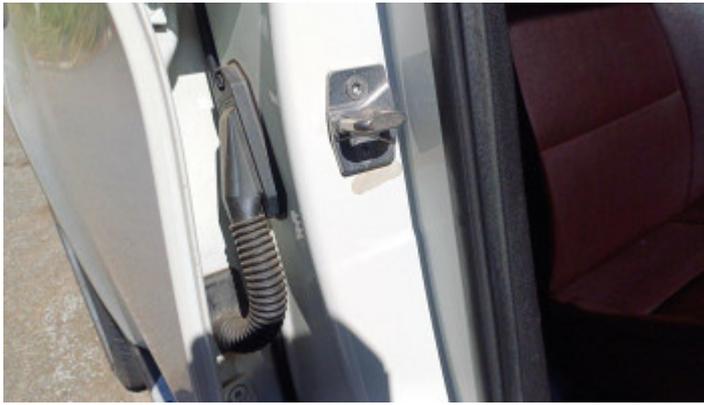
Etiqueta ETA (batente da porta)

ETA Batente da porta	Não Possui	ETA Assoalho	Não Possui
Gravação vidro da porta dianteira direita	Original	Gravação vidro da porta traseira direita	Original
Condição da coluna dianteira direita	Original	Condição da coluna central direita	Original
Condição da coluna traseira direita	Original	Caixa de Ar (lado direito)	Original
Condição Lateral Dianteira Direita	Sem Danos Aparentes	Condição Lateral Traseira Direita	Sem Danos Aparentes
Para-lama dianteiro direito	Sem Danos Aparentes	Porta dianteira direita	Sem Danos Aparentes
Porta traseira direita	Sem Danos Aparentes	Estado geral da funilaria	Bom
Conservação revestimentos internos direito	Bom	Pneu dianteiro direito	Necessita de Troca
Pneu traseiro direito	Necessita de Troca

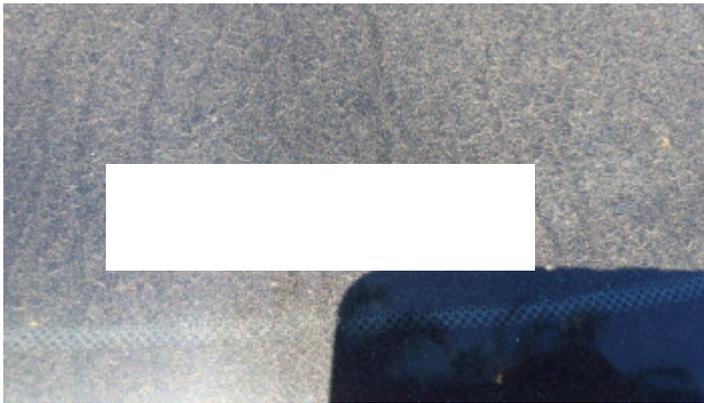
Gravação do vidro pára-brisa

Gravação vidro dianteiro (Para-brisa)	Original	Condição da longarina dianteira direita	Original
Condição da longarina dianteira esquerda	Original	Condição torre do amortecedor lado direito	Original
Condição torre do amortecedor lado esquerdo	Original	Condição Painel corta fogo	Original
ETA Compartimento do motor	Não Possui	Condição da Bateria	Instalada e sem carga
Condição do Capô	Sem Danos Aparentes	Farol de neblina esquerdo	Não funcionando
Farol de neblina direito	Não Funcionando	Grade dianteira	Sem Danos Aparentes
Farol alto dianteiro direito	Não Funcionando	Farol alto dianteiro esquerdo	Não Funcionando
Limpador para-brisa	Possui	Condição do para-choque dianteiro	Sem Danos Aparentes
Freio ABS	Possui	Lanterna dianteiro esquerdo	Funcionando
Lanterna dianteiro direito	Funcionando

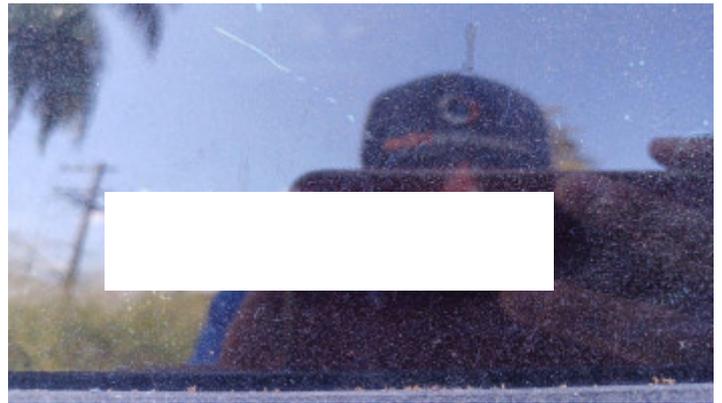
Gravação vidro da porta dianteira esquerda	Original	Gravação vidro da porta traseira esquerda	Original
Condição da coluna dianteira esquerda	Original	Condição da coluna central esquerda	Original
Condição da coluna traseira esquerda	Original	Caixa de Ar (lado esquerdo)	Original
Condição do odômetro	Sem funcionamento	Condição do Painel de Instrumentos	Sem danos aparentes
Condição Lateral Dianteira Esquerda	Sem Danos Aparentes	Condição Lateral Traseira Esquerda	Sem Danos Aparentes
O teto possui danos?	Sem Danos Aparentes	Condição do Para-Sol	Possui
Vidros elétricos dianteiros	Não Funcionando	Vidros elétricos traseiros	Não Funcionando
Conservação encosto de cabeça dianteiro	Bom	Conservação encosto de cabeça traseiro	Bom
Tipo de estofamento	Couro	Para-lama dianteiro esquerdo	Sem Danos Aparentes
Porta dianteira esquerda	Sem Danos Aparentes	Porta traseira esquerda	Sem Danos Aparentes
Possui chave?	Não possui	Qual tipo de chave?	Simplex

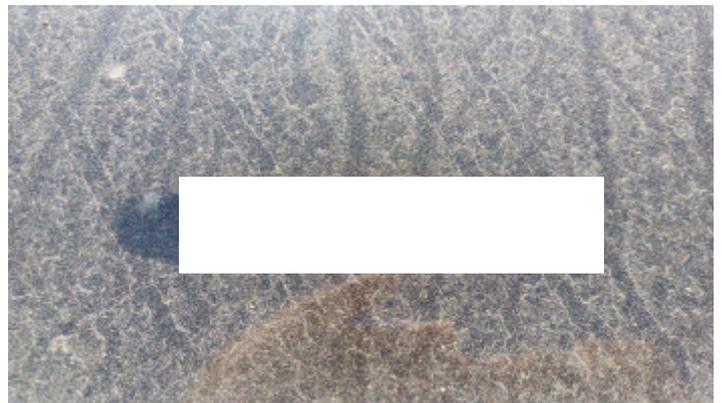
Gravação do vidro vigia

Condição da Placa	Original	Gravação vidro traseiro (vigia)	Original
Possui Kit GNV?	Não Possui	Condição da longarina traseira direita	Original
Condição da longarina traseira esquerda	Original	Condição do assoalho	Original
Lanterna traseiro direito	Funcionando	Lanterna traseiro esquerdo	Funcionando
Limpador traseiro	Não possui	Condição do para-choque traseiro	Sem Danos Aparentes
Condição do Pneu estepe	Não possui	Porta malas	Sem Danos Aparentes
Escapamento	Possui	Possui chave de roda?	Não possui
Possui macaco?	Não possui	Conservação roda estepe	Necessita de Troca
Possui triangulo?	Não possui	Condição do assoalho porta mala	Sem Danos Aparentes

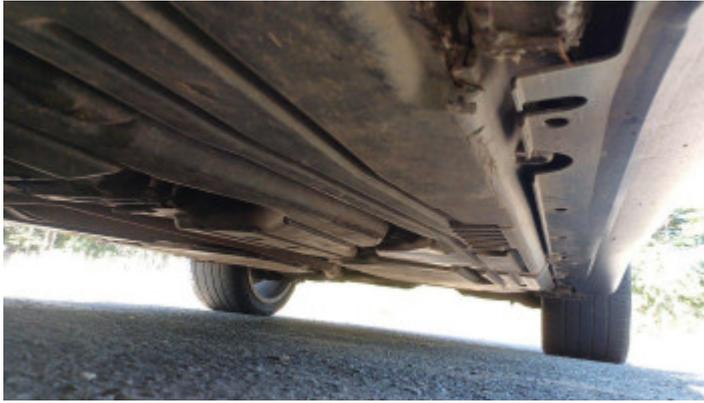
Assoalho central

Veículo liga?	Não liga	Possui chave reserva?	Não possui
Cambio engata?	Veiculo não liga / não sendo passível teste	Condição do Assoalho	Sem Danos Aparentes
Revestimento interno do teto	Ruim	Conservação revestimentos internos esquerdo	Bom
Conservação carpete	Bom	Cinto de segurança	Possui

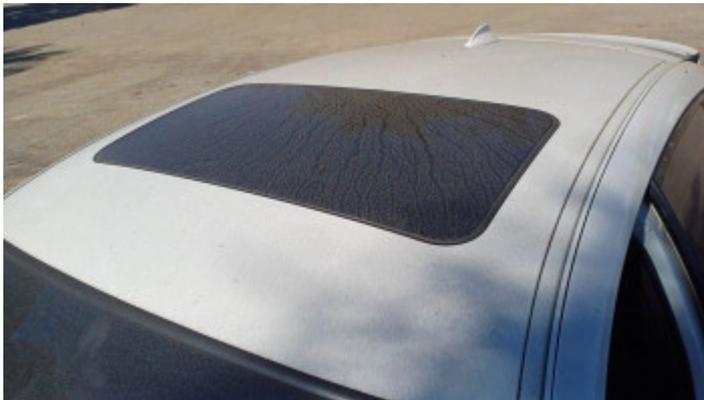
Teto

Veículo em estado regular de conservação; Pontos de riscos e amassados pela carroceria; Veiculo não apresenta danos estruturais. Bateria descarregada, necessária troca, impossibilitando a visualização do hodômetro. Forro do teto danificado, Não possui chaves impossibilitando fazer demais testes, Para choque traseiro com riscos, Retrovisor direito com riscos, Necessário revisão mecânica e elétrica; Funilaria, Pintura, Polimento e Higienização. Necessário trocar pneus, Chassi e motor dentro dos padrões do fabricante, Etiquetas ETAS e VIS dentro dos padrões do fabricante.
