Cliente: **CARBUY AUTOMOTIVE BUSINESS LTDA**CPF / CNPJ: **35.626.178/0001-27**Dt. Pedido: **07/10/2026**Dt. Vistoria: **13/10/2026**Dt. Baixa: **14/10/2026**Local: **CARBUY**

Placa: **QKM3D36** Marca: **FORD** Modelo: **RANGER CAB.DUPLA (LIMITED 4X4 3.2 20V TDCi(Aut.))** Cód. Molicar: **01610152-2**  
Chassi: **8AFAR23L4KJ098516** Motor: **SA2UKJ098516** Cor: **Azul** Portas: **4** Ano/Modelo: **2018 / 2019**  
Chassi BIN: **8AFAR23L4KJ098516** Motor BIN: **SA2UKJ098516** Cor BIN: **AZUL** Combustível BIN: **DIESEL**  
Câmbio: **AUTOMÁTICO** Combustível: **Diesel** Renavam: **01158929282** KM: **228700** Cód. Fipe: **003364-2**

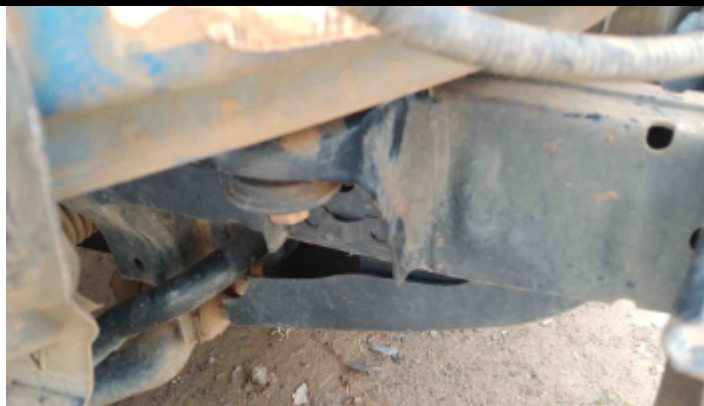
Foto Estrutura Torre do Amortecedor Direito

**VII - Conservação****RUIM****VIII - Comentários****\* VEICULO POSSUI ENGATE TRASEIRO \*****\* AVARIAS : BANCO DIANT. ESQUERDO DANIFICADO, CAPO, PARALAMA ESQUERDO, PARALAMA DIREITO, PORTA DIANT. ESQUERDA, VIDRO PARABRISA, GRADE, FAROIS E PARA CHOQUE DIANTEIRO QUEBRADOS \*****\* DANOS ESTRUTURAIS : VEICULO COM DANOS NO CONJUNTO ESTRUTURAL DO MONO BLOCO ( PAINEL FRONTAL E CAIXAS DE RODAS DIANTEIRAS DANIFICADAS, NECESSARIO LAUDO TECNICO DO INMETRO \***
