| Dt. Pedido: | 07/08/2026 | Dt. Vistoria: | 10/08/2026 |

| I - Dados do Veículo | | | | STATUS AVARIAS: | |
|---|---|---|---|---|---|
| Placa: | RZJ8H28 | Marca: | HONDA | Modelo: | CB 500 (X ABS) |
| Chassi: | 9C2PC4920NR002546 | Motor: | PC49E2N002561 | Cor: | Vermelha |

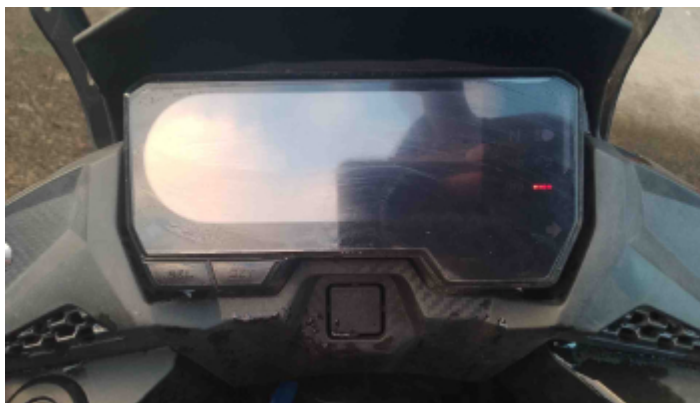
Foto do painel

MOTOCICLETA COM DANOS ESTRUTURAIS:  
BENGALA DIANTEIRA DANIFICADA;  
BASE DO QUADRO DANIFICADA;  
PAINEL DANIFICADO;  
CARENAGENS DANIFICADAS;
