Cliente  
**VIP LEILÕES GESTÃO E LOGÍSTICA**

| <b>PKS4416</b> | <b>9BGKL48U0JB170706</b> | <b>9BGKL48U0JB170706</b> | <b>CHEVROLET/ONIX 10MT</b> | |
| <b>CAMAÇARI</b> | <b>BA</b> | <b>BA</b> | <b>VIP CAMAÇARI - BA</b> | |

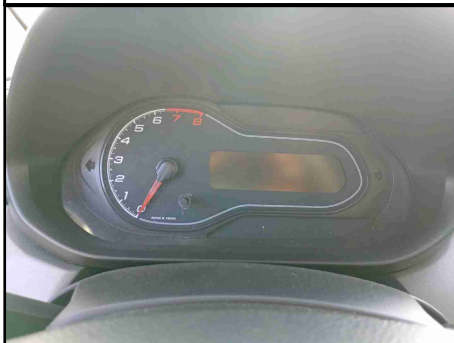
**ASSOALHO CENTRAL DIREITO DANIFICADO(A) / CAIXA DE AR/SOLEIRA DIREITA DANIFICADO(A) / CAIXA DE RODA DIANTEIRA DIREITA DANIFICADO(A) / CAIXA DE RODA DIANTEIRA ESQUERDA DANIFICADO(A) / HODÔMETRO INACESSÍVEL / LONGARINA DIANTEIRA DIREITA DANIFICADO(A) / PAINEL DIANTEIRO SUPERIOR DANIFICADO(A)**
