Cliente: CARBUY AUTOMOTIVE BUSINESS LTDA

Dt. Vistoria: 05/10/2026

Local: HUB (PE)

Placa: RGU5I98 Marca: HYUNDAI Modelo: CRETA (COMFORT 1.0 12V T-GDI AT) Cód. Molicar: 02104435-1  
Chassi: 9BHPA81BBNP011984 Motor: F3LCMU539899 Cor: Prata Portas: 4 Ano/Modelo: 2021 / 2022  
Chassi BIN: 9BHPA81BBNP011984 Motor BIN: F3LCMU539899 Cor BIN: PRATA Combustível BIN: ALCOOL/GASOLINA  
Câmbio: AUTOMÁTICO Combustível: Alcool/Gasolina Renavam: 01276952780 KM: Digital N/V Cód. Fipe: 015200-5

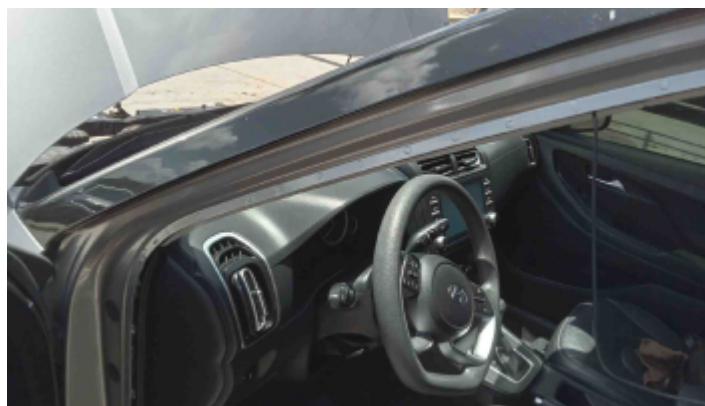
Foto Estrutura Coluna Dianteira Esquerda

**VII - Conservação****RUIM****VIII - Comentários****VEÍCULO COM COLISÃO,COM DANOS ESTRUTURAIS,PAINEL DIANTEIRO,CAIXA DE RODAS,COLUNA,LONGARINAS,AVARIADOS.**
