| Cliente: | CARBUY AUTOMOTIVE BUSINESS LTDA | | CPF / CNPJ: | 35.626.178/0001-27 | |

| I - Dados do Veículo | | | | STATUS AVARIAS: | |
|---|---|---|---|---|---|
| Placa: | UHR4G16 | Marca: | BMW | Modelo: | F 900 (GS PLUS) |
| Chassi: | 99Z0K6008SZ952401 | Motor: | A24A09B0825006B | Cor: | Amarela |

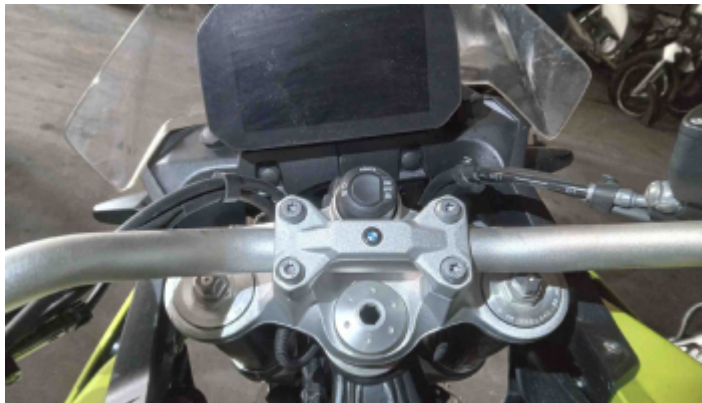
Foto do painel

| VII - Conservação |
|---|
| NÃO FOI POSSÍVEL COLETAR A QUILOMETRAGEM, MOTOCICLETA NÃO LIGA O CONTATO. |
