Local: CARBUY

Cidade: VALINHOS

## I - Dados do Veículo

Placa: FGB7B31 Marca: VOLKSWAGEN Modelo: GOLF (COMFORTLINE 1.6 16V MSI) Cód. Molicar: 05120581-6  
Chassi: 9BWAL7AU8G4001525 Motor: CNX069319 Cor: Branca Portas: 4 Ano/Modelo: 2015 / 2016  
Chassi BIN: 9BWAL7AU8G4001525 Motor BIN: CNX069319 Cor BIN: BRANCA Combustível BIN: ALCOOL/GASOLINA  
Câmbio: MANUAL Combustível: Alcool/Gasolina Renavam: 01103791580 KM: 108172 Cód. Fipe: 005448-8

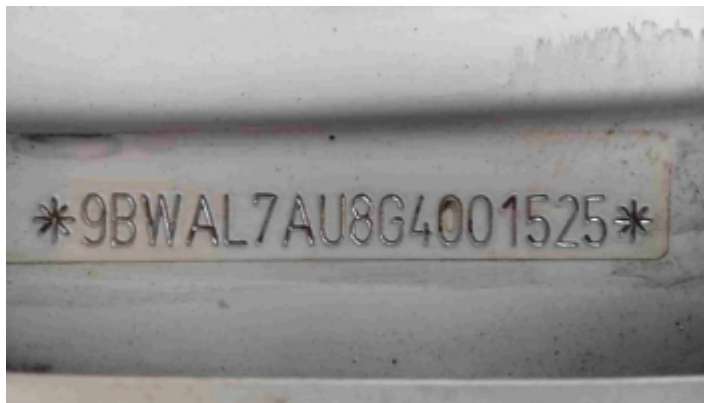
1.2.1 - Dentro dos padrões habituais do fabricante, não apresentado anormalidade.

Foto da gravação do chassi : 9BWAL7AU8G4001525

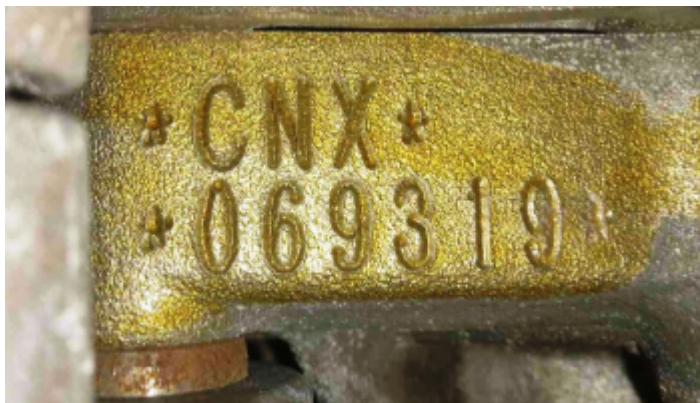
Foto do número do motor : CNX069319

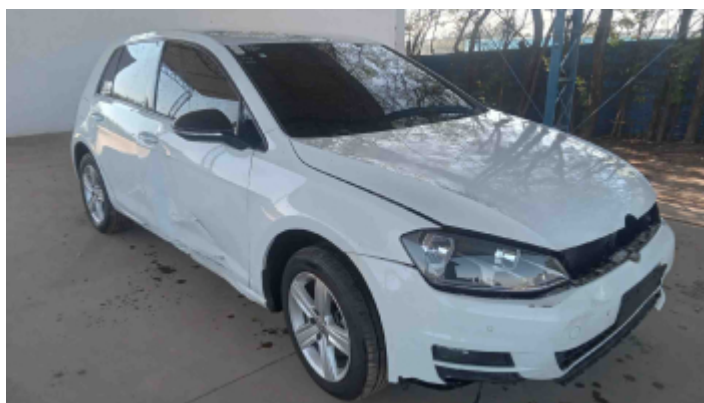
Foto 45º do lado direito (frente)

AVARIAS : CAPO, LATERAL DIREITA, CAIXA DE AR DIREITA, PARALAMA DIREITO, PORTA DIANT. DIREITA E PORTA TRAS. DIREITA AMASSADOS. GRADE E PARA CHOQUE DIANTEIRO QUEBRADOS. ESCAPAMENTO INTERMEDIÁRIO E SILENCIOSO DESINSTALADOS ESTÃO NO PORTA MALAS.
