Cliente  
**BANCO BRADESCO FINANCIAMENTOS S.A.**

**DADOS DO VEÍCULO**

| | | | <b>CHEVROLET PRISMA</b> | |
| <b>2007</b> | <b>2007</b> | | <b>MAXX</b> | <b>PRATA</b> |

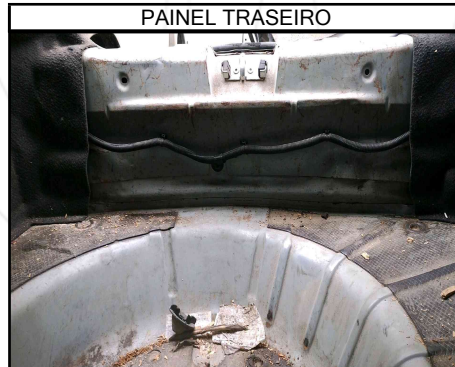
NÚMERO CHASSI ESTADO INICIAL DE CORROSÃO, HODÔMETRO DESLIGADO, CAIXA DE AR/SOLEIRA DIREITA DANIFICADO(A), CAIXA DE ESTEPE DANIFICADO(A), CAIXAS DE RODA DIANTEIRAS (DIR/ESQ) DANIFICADO(A), CAIXAS DE RODA TRASEIRAS (DIR/ESQ) DANIFICADO(A), COLUNA C ESQUERDA DANIFICADO(A), GRAVAÇÃO VIDRO PARABRISA REMARCADO, PAINEL CORTA FOGO DANIFICADO(A), PAINEL DIANTEIRO SUPERIOR DANIFICADO(A), PAINEL TRASEIRO DANIFICADO(A), TETO NECESSÁRIO TROCA
