**CLIENTE**

Cliente  
**CARBUY AUTOMOTIVE BUSINESS LTDA**

| | | | <b>153038 153038 - I/FIAT</b> | |
| | | | <b>SIENA EL 1.0 FLEX</b> | |

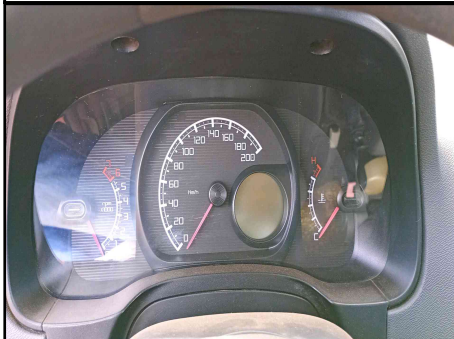
AIR BAG NÃO AVALIADO, ASSOALHOS CENTRAIS (DIR/ESQ) DANIFICADO(A), CAIXA DE AR/SOLEIRAS (DIR/ESQ) DANIFICADO(A), CAIXA DE ESTEPE DANIFICADO(A), COLUNA A DIREITA DANIFICADO(A), COLUNA CENTRAL ESQUERDA DANIFICADO(A), HODÔMETRO DESLIGADO, LONGARINA DIANTEIRA DIREITA/ESQUERDA DANIFICADO(A), LONGARINA TRASEIRA DIREITA DANIFICADO(A), PAINEL DIANTEIRO SUPERIOR DANIFICADO(A), PAINEL TRASEIRO DANIFICADO(A)  
CONSTA REGISTRO DE VENDA DIRETA
