Cliente: **CARBUY AUTOMOTIVE BUSINESS LTDA**CPF / CNPJ: **35.626.178/0001-27**Dt. Pedido: **18/09/2026**Dt. Vistoria: **21/09/2026**Dt. Baixa: **23/09/2026**Local: **HUB (PE)**

Placa: **OSP6I78** Marca: **HYUNDAI** Modelo: **HB 20 HATCH (COMFORT PLUS AT 1.6 16v)** Cód. Molicar: **02103521-0**

Chassi: **9BHBG51DBFP246777** Motor: **SP0359065** Cor: **Prata** Portas: **4** Ano/Modelo: **2014 / 2015**

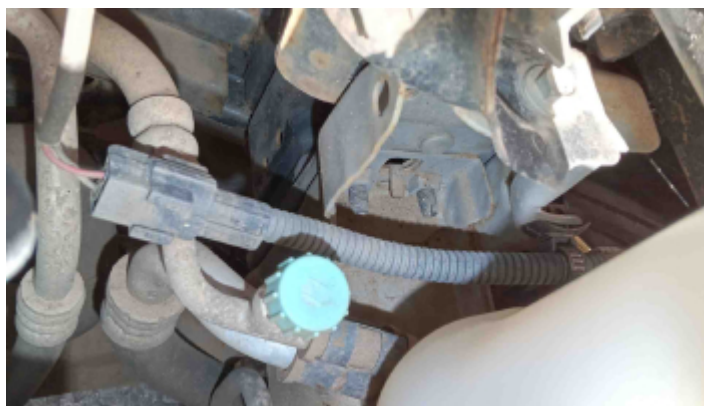
Foto Estrutura Longarina Direita

**VII - Conservação****RUIM****VIII - Comentários****PLACAS AUSENTES.****VEÍCULO POSSUI DANOS NO CONJUNTO ESTRUTURAIS:PAINEL DIANTEIRO/TRASEIRO,LONGARINAS TRASEIRAS,ASSOALHO DO MONO BLOCO,AVARIADOS.****VEÍCULO COM NUMERAÇÃO DO CHASSI/MOTOR,REMARCADO E REGULARIZADO.****MOTOR PARCIALMENTE DESMONTADO,FALTANDO PEÇAS.**
