Cliente: **CARBUY AUTOMOTIVE BUSINESS LTDA**CPF / CNPJ: **35.626.178/0001-27**Dt. Pedido: **11/09/2026**Dt. Vistoria: **16/09/2026**Dt. Baixa: **17/09/2026**Local: **HUB (PE)**

Placa: **QYE9H88** Marca: **JEEP** Modelo: **RENEGADE (LONGITUDE 1.8 AT6 16v)** Cód. Molicar: **07800803-7**  
Chassi: **98861112XLK285353** Motor: **SP0362637** Cor: **Branca** Portas: **4** Ano/Modelo: **2019 / 2020**  
Chassi BIN: **98861112XLK285353** Motor BIN: **SP0362637** Cor BIN: **BRANCA** Combustível BIN: **ALCOOL/GASOLINA**  
Câmbio: **AUTOMÁTICO** Combustível: **Alcool/Gasolina** Renavam: **01217647365** KM: **Digital N/V** Cód. Fipe: **017035-6**

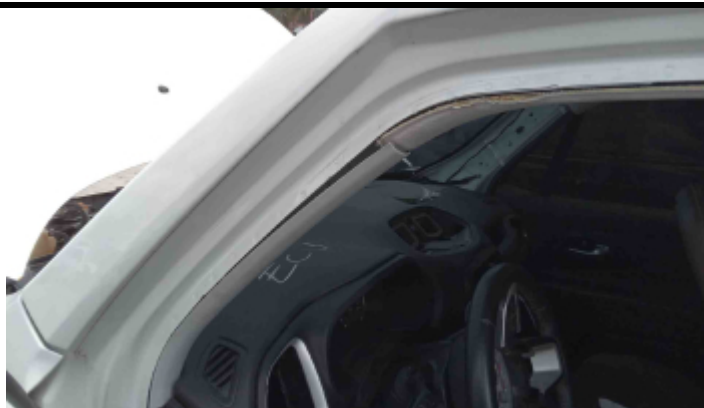
Foto Estrutura Coluna Dianteira Esquerda

**VII - Conservação****RUIM****VIII - Comentários****PLACAS AUSENTES.****VEÍCULO COM DANOS ESTRUTURAIS,PAINEL DIANTEIRO/TRASEIRO,LONGARINAS,ASOALHO DO MONO BLOCO,AVARIADOS.****AIR BAG DEFLAGRADOS.**
