Cliente  
**CARBUY AUTOMOTIVE BUSINESS LTDA**

**DADOS DO VEÍCULO**

| PLACA | CHASSI | CHASSI BIN | MARCA/MODELO |
|---|---|---|---|
| | | | <b>RENAULT/LOGAN AUTH 10</b> |

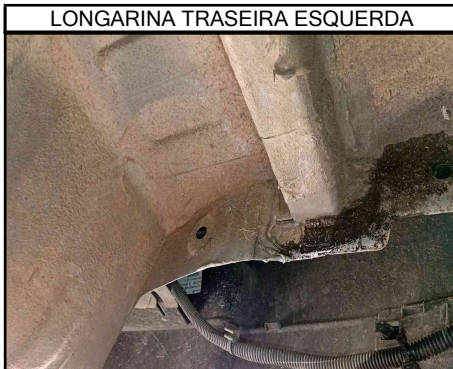
LONGARINA TRASEIRA ESQUERDA

GRAVAÇÃO VIDRO PARABRISA SEM GRAVAÇÃO  
NÚMERO MOTOR FORA DOS PADRÕES DA FABRICANTE  
HODÔMETRO INACESSÍVEL  
CAIXA DE AR/SOLEIRA DIREITA DANIFICADO(A)  
LONGARINA DIANTEIRA DIREITA DANIFICADO(A)  
LONGARINA DIANTEIRA ESQUERDA DANIFICADO(A)  
PAINEL DIANTEIRO SUPERIOR DANIFICADO(A)  
CAIXA DE ESTEPE DANIFICADO  
LONGARINA TRASEIRA DIREITA DANIFICADO  
PAINEL TRASEIR DANIFICADO
