**Empresa:** AUTO 100% CERTIFICAÇÃO AUTOMOTIVA S.A **CNPJ:** 34.772.345/0001-85 **Telefone:** (11) 2538-8334

**DADOS DO VEÍCULO**

| Motorização:<br>1.8 | Modelo:<br>IDEA | Versão do Veículo:<br>ADVENTURE 1.8 8v(Flex) | | Marca:<br>FIAT | Tipo de Direção:<br>ASSISTIDA | | |

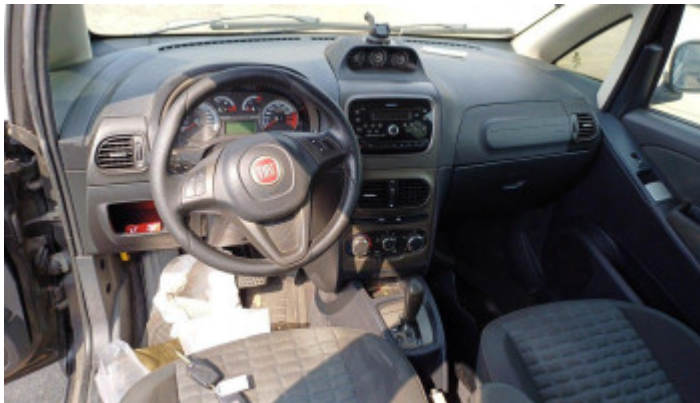
Painel de instrumentos

Veículo em estado regular de conservação; Pontos de riscos e amassados pela carroceria; Veiculo não possui danos estruturais. Vidro traseiro da vigia remarcado, Caixa de ar esquerda amassada, Bateria descarregada, necessária troca, impossibilitando a visualização do hodômetro. Necessário revisão mecânica e elétrica; Funilaria, Pintura, Polimento e Higienização. Necessário trocar pneus, Chassi e motor dentro dos padrões do fabricante, Etiquetas ETAS e VIS dentro dos padrões do fabricante.

| TRASEIRA | | | |
|---|---|---|---|
| Condição do odômetro | Sem funcionamento | Condição do Painel de Instrumentos | Sem danos aparentes |

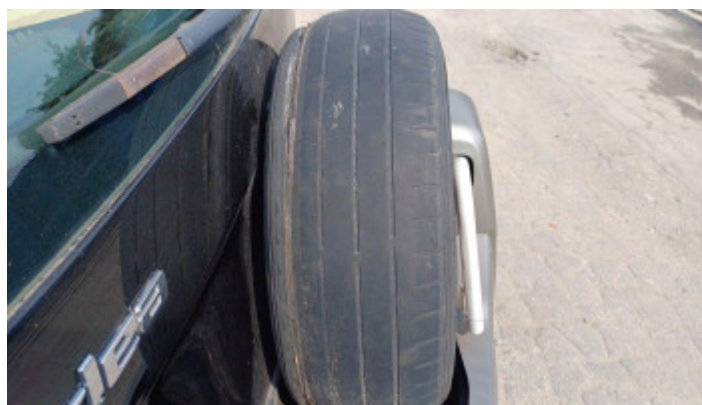
Pneu Estepe

| TRASEIRA | | | |
|---|---|---|---|
| Condição do Pneu estepe | Necessita de Troca | Porta malas | Sem Danos Aparentes |

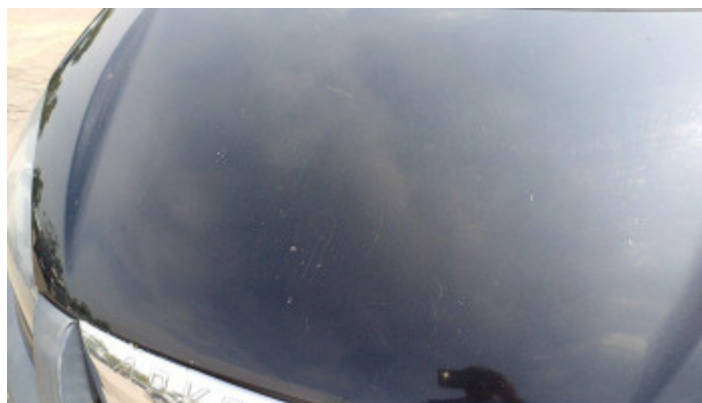
Avaria Capô

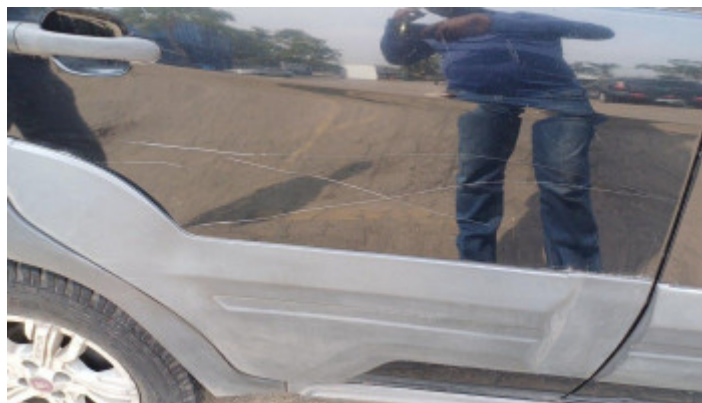
Avaria Porta Direita Traseira
