Empresa: AUTO 100% CERTIFICAÇÃO AUTOMOTIVA S.A **CNPJ:** 34.772.345/0001-85 **Telefone:** (11) 2538-8334

Data. Solicitação: 27/08/2025 **Data Vistoria:** 29/08/2025 **Data Baixa:** 01/09/2025

Cliente: **Local da vistoria:** VIP - RIO DE JANEIRO - RJ **Cidade:** RIO DE JANEIRO - RJ

DADOS DO VEÍCULO

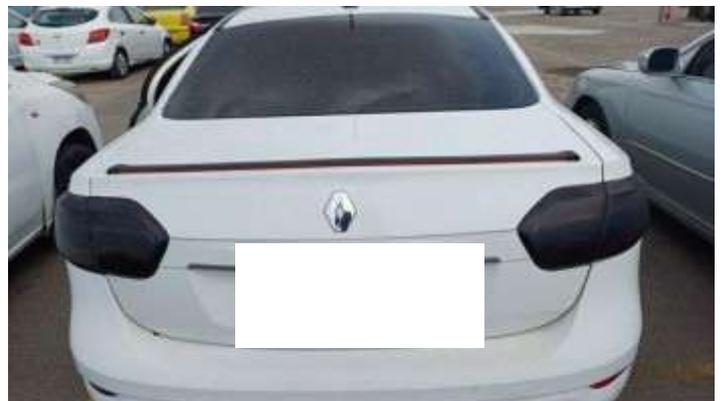
Tampa do porta malas

TAMPA TRAS. TRAVADA.

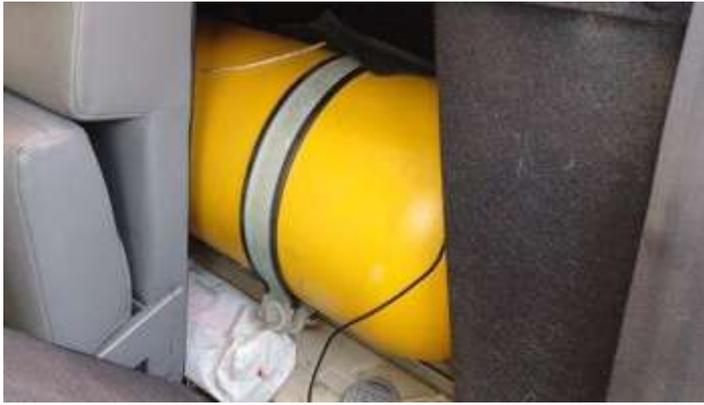
Kit GNV (Cilindro de Gás)

VEICULO POSSUI KIT GNV.

Possui perfurações nas longarinas traseiras e assoalho do porta malas, oriundo de uma instalação do cilindro do GNV.
