Cliente: **CARBUY AUTOMOTIVE BUSINESS LTDA**CPF / CNPJ: **35.626.178/0001-27**Dt. Pedido: **27/07/2026**Dt. Vistoria: **28/07/2026**Dt. Baixa: **29/07/2026**Local: **HUB (PE)**

Placa: **PNX8J36** Marca: **TOYOTA** Modelo: **HILUX CAB.DUPLA (SR 4X4 2.8 TB AT6)** Cód. Molicar: **04800998-2**  
Chassi: **8AJKA8CD3H3169103** Motor: **1GD4292865** Cor: **Vermelha** Portas: **4** Ano/Modelo: **2017 / 2017**  
Chassi BIN: **8AJKA8CD3H3169103** Motor BIN: **1GD4292865** Cor BIN: **VERMELHA** Combustível BIN: **DIESEL**  
Câmbio: **AUTOMATICO** Combustível: **Diesel** Renavam: **01125914545** KM: **241529** Cód. Fipe: **-**

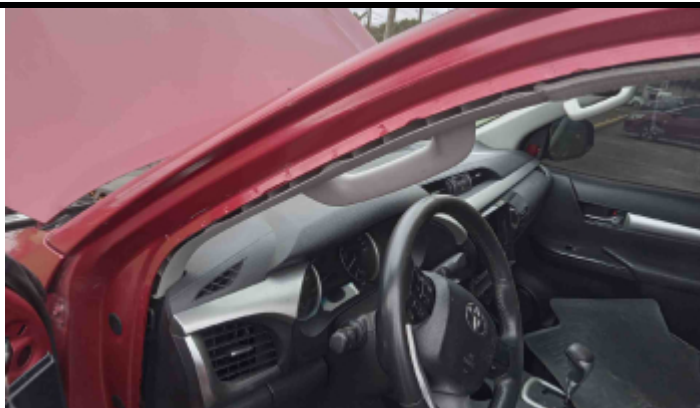
Foto Estrutura Longarina Esquerda

VEICULO POSSUI DANOS NO CONJUNTO ESTRUTURAL;  
LONGARINA DIANTEIRA ESQUERDA;  
PAINEL DIANTEIRO;  
CAIXA DE RODA DIANTEIRA ESQUERDA;
