**Empresa:** AUTO 100% CERTIFICAÇÃO AUTOMOTIVA S.A **CNPJ:** 34.772.345/0001-85 **Telefone:** (11) 2538-8334

**Data. Solicitação:** 16/07/2025 **Data Vistoria:** 16/07/2025 **Data Baixa:** 17/07/2025

**Cliente:** **Local da vistoria:** HUB - CARBUY - RECIFE **Cidade:** RECIFE - PE

| Motorização:<br>1.0 | Modelo:<br>KA | Versão do Veículo:<br>SE 1.0 12V | | Marca:<br>FORD | Tipo de Direção:<br>ASSISTIDA | | |

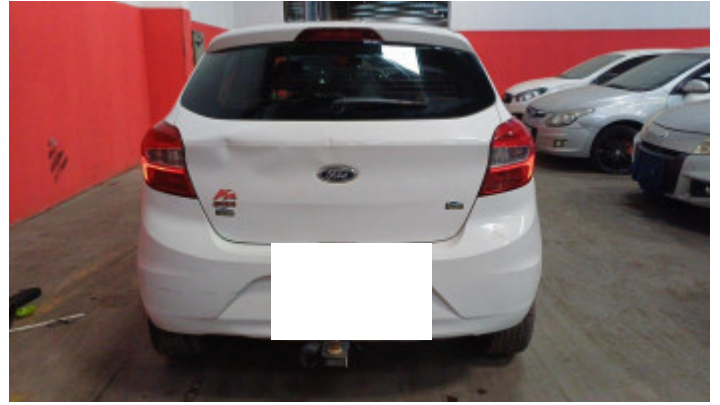
Traseira

Veículo possui riscos e amassados pela carroceria, Painel traseiro amassado, Para choque traseiro reparado com massa, Tampa do porta malas amassada, Assoalho traseiro danificado, Caixa de estepe com oxidação, Longarinas e assoalho possuem perfurações e reparações com solda, Caixa de ar lado esquerdo com oxidação em estágio avançada, Para choque dianteiro reparado com massa apresentando trincas, VIN chassi dentro dos padrões habituais da fabricante, \*\*\*Motor dentro dos padrões porém divergente da base nacional, VIS etiquetas ETA e gravações identificadoras de vidros dentro dos padrões habituais da fabricante, Necessário revisão mecânica, elétrica, troca de pneus, funilaria, pintura, polimento e higienização.

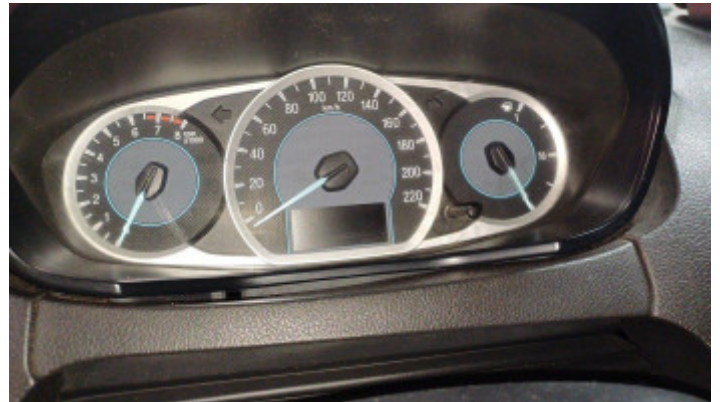
Odômetro

| TRASEIRA | | | |
|---|---|---|---|
| Condição do odômetro | Sem funcionamento | Condição do Painel de Instrumentos | Sem danos aparentes |

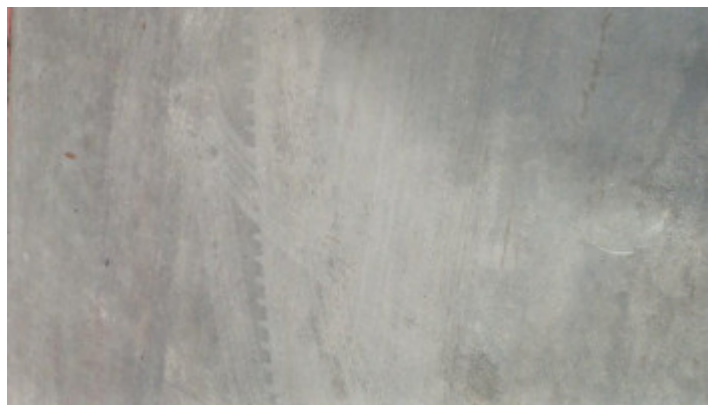
Macaco

| TRASEIRA | | | |
|---|---|---|---|
| Possui macaco? | Não possui | Conservação roda estepe | Sem Danos Aparentes |

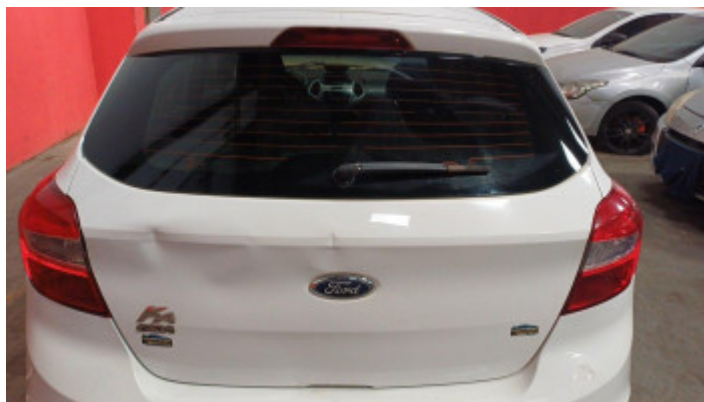
Tampa do porta malas

| TRASEIRA | | | |
|---|---|---|---|
| Condição do Pneu estepe | Não possui | Porta malas | Danificado reparável |

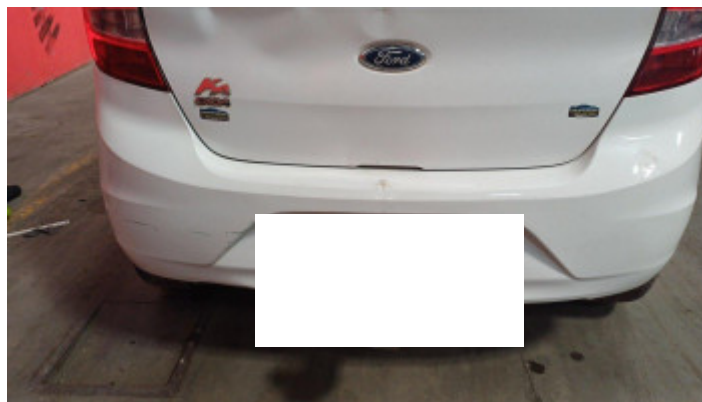
Para-choque traseiro

| TRASEIRA | | | |
|---|---|---|---|
| Limpador traseiro | Possui | Condição do para-choque traseiro | Danificado reparável |

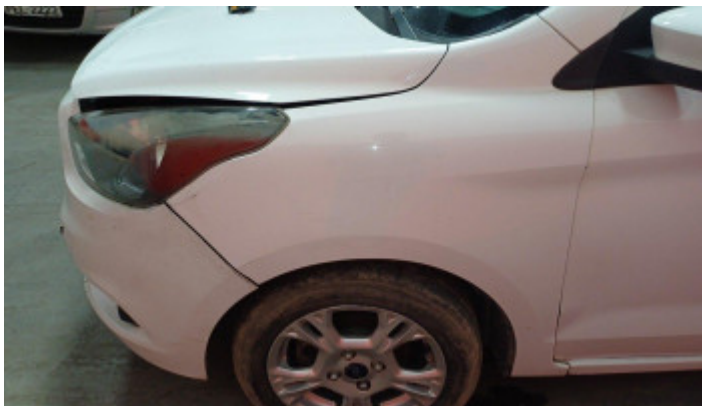
| TRASEIRA | | | |
|---|---|---|---|
| Tipo de estofamento | Tecido | Para-lama dianteiro esquerdo | Danificado reparável |

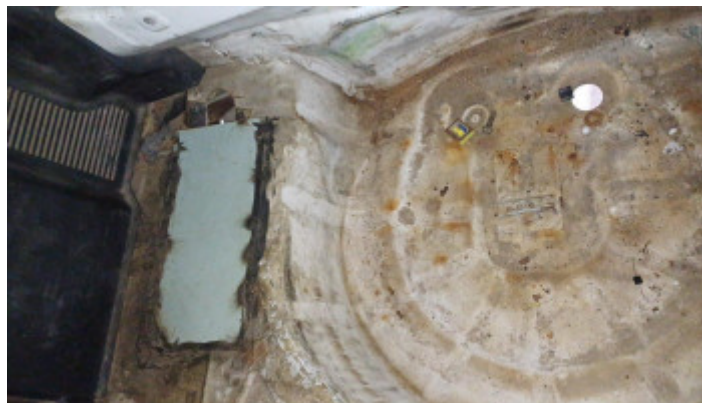
Avaria Tampa do Porta Malas

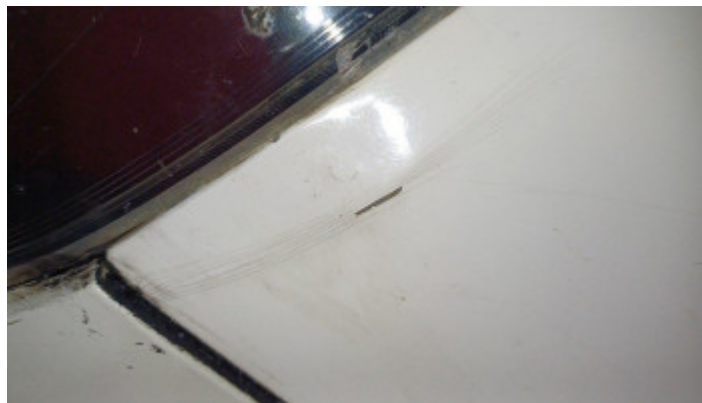
Avaria Pára-Lama Esquerdo
