Cliente  
**BANCO BRADESCO FINANCIAMENTOS S.A.**

**DADOS DO VEÍCULO**

| PLACA | CHASSI | CHASSI BIN | MARCA/MODELO |
|---|---|---|---|
| | | | <b>FIAT/UNO MILLE WAY</b> |

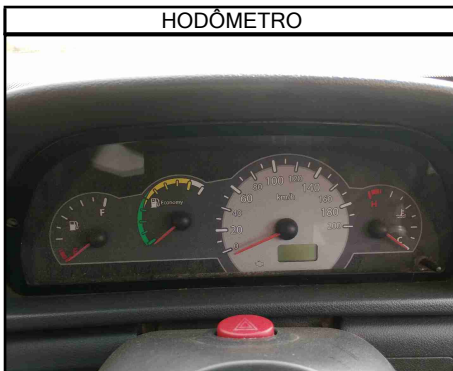
GRAVAÇÃO VIDRO PARABRISA SEM GRAVAÇÃO  
HODÔMETRO INACESSÍVEL  
ASSOALHO CENTRAL DIREITO DANIFICADO(A)  
ASSOALHO CENTRAL ESQUERDO DANIFICADO(A)  
CAIXA DE AR/ SOLEIRA ESQUERDA DANIFICADO(A)  
CAIXA DE AR/SOLEIRA DIREITA DANIFICADO(A)  
COLUNA A DIREITA DANIFICADO(A)  
COLUNA A ESQUERDA DANIFICADO(A)  
COLUNA C DIREITA DANIFICADO(A)  
COLUNA CENTRAL DIREITA DANIFICADO(A)  
COLUNA CENTRAL ESQUERDA DANIFICADO(A)  
LONGARINA DIANTEIRA ESQUERDA DANIFICADO(A)  
TETO DANIFICADO(A)  
PAINEL TRASEIRO DANIFICADO  
ETIQUETA ETA COLUNA DANIFICADA  
GRAVAÇÃO VIDRO DIANTEIRO ESQUERDO COM NUMERAÇÃO DIVERGENTE DO SEQUENCIAL DO CHASSI
