Cliente  
**BANCO BRADESCO FINANCIAMENTOS S.A.**

**DADOS DO VEÍCULO**

| ANO FABRICAÇÃO | ANO MODELO | MOTOR BIN | <b>FIAT PUNTO ESSENCE 1.6</b> |

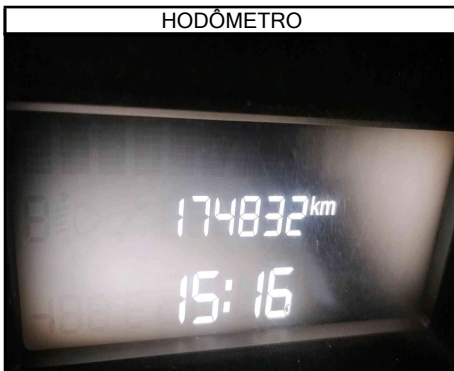
HODÔMETRO

| | | | <b>174832</b> |

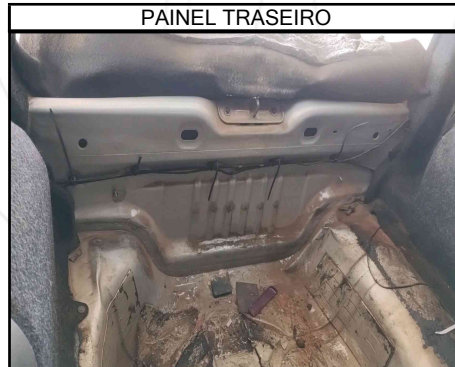
CAIXA DE AR/ SOLEIRA ESQUERDA - REPARADO(A) / CAIXA DE AR/SOLEIRA DIREITA - DANIFICADO(A) / CAIXA DE ESTEPE - DANIFICADO / CAIXA DE RODA DIANTEIRA DIREITA - DANIFICADO(A) / CAIXA DE RODA TRASEIRA DIREITA - DANIFICADO(A) / CAIXA DE RODA TRASEIRA ESQUERDA - REPARADO(A) / COLUNA C ESQUERDA - DANIFICADO(A) / ETIQUETA ETA COMPARTIMENTO MOTOR - AUSENTE / GRAVAÇÃO VIDRO PARABRISA - SEM GRAVAÇÃO / LONGARINA DIANTEIRA DIREITA - DANIFICADO(A) / LONGARINA DIANTEIRA ESQUERDA - DANIFICADO(A) / PAINEL DIANTEIRO SUPERIOR - REPARADO(A) / PAINEL TRASEIRO - DANIFICADO
