Cliente  
**CARBUY AUTOMOTIVE BUSINESS LTDA**

| | | | <b>CHEVROLET/CELTA 1.0L</b> | |
| <b>2013</b> | <b>2013</b> | | | <b>PRETA</b> |

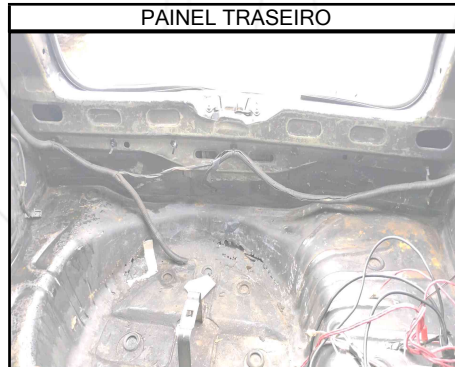
**PAINEL TRASEIRO**

HODÔMETRO DANIFICADO(A), CAIXA DE AR/SOLEIRAS (DIR/ESQ) DANIFICADO(A), CAIXA DE ESTEPE DANIFICADO(A), CAIXA DE RODA DIANTEIRA DIREITA DANIFICADO(A), CAIXA DE RODA DIANTEIRA ESQUERDA REPARADO(A), CAIXAS DE RODA TRASEIRAS (DIR/ESQ) DANIFICADO(A), COLUNAS C (DIR/ESQ) REPARADO(A), GRAVAÇÃO VIDRO PARABRISA SEM GRAVAÇÃO, LONGARINAS DIANTEIRAS (DIR/ESQ) DANIFICADO(A), LONGARINAS TRASEIRAS (DIR/ESQ) DANIFICADO(A), PAINEL DIANTEIRO SUPERIOR DANIFICADO(A), PAINEL TRASEIRO DANIFICADO(A)
