## I - Dados do Veículo

Placa: FDK4E80 Marca: FIAT Modelo: 500 (CULT EVO(Dual.) 1.4 8v(Flex)) Cód. Molicar: 01506212-0

Chassi: 3C3AFFARXCT246925 Motor: 327A0113874885 Cor: Branca Portas: 2 Ano/Modelo: 2012 / 2012

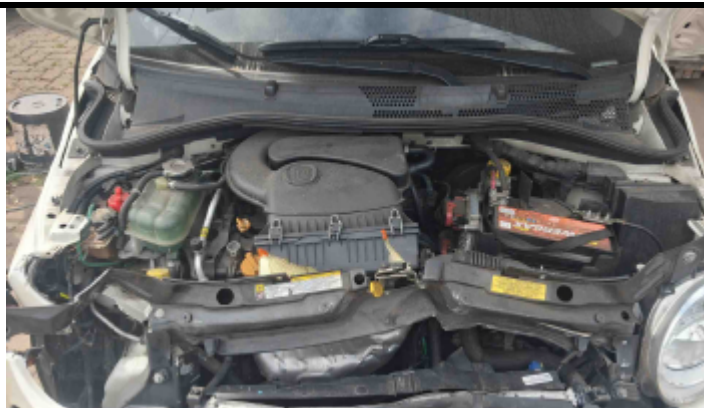
Foto do compartimento do motor

VEICULO COM DANOS NO CONJUNTO ESTRUTURAL DO MONO BLOCO ( PAINEL FRONTAL E LONGARINAS DIANT. DANIFICADAS ) NECESSÁRIO LAUDO TÉCNICO DO INMETRO.
