Cliente  
**CARBUY AUTOMOTIVE BUSINESS LTDA**

**DADOS DO VEÍCULO**

| PLACA | CHASSI | CHASSI BIN | MARCA/MODELO |
|---|---|---|---|
| <b>RCY2A00</b> | <b>8AJBA3FS6L0283751</b> | <b>8AJBA3FS6L0283751</b> | <b>TOYOTA TOYOTA HILUX</b> |

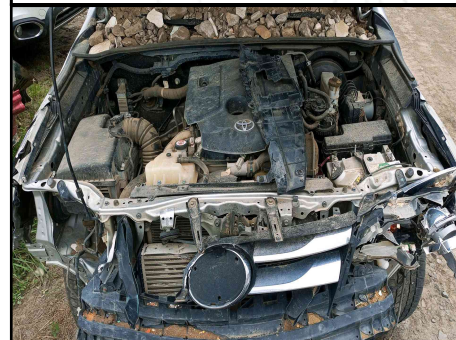
PANORAMICA COMPARTIMENTO MOTOR

CAIXA DE RODA DIANTEIRA DIREITA DANIFICADO(A) / CAIXA DE RODA DIANTEIRA ESQUERDA DANIFICADO(A) / CAIXA DE RODA TRASEIRA DIREITA DANIFICADO(A) / CAIXA DE RODA TRASEIRA ESQUERDA DANIFICADO(A) / COLUNA A DIREITA DANIFICADO(A) / COLUNA A ESQUERDA DANIFICADO(A) / COLUNA C DIREITA DANIFICADO(A) / COLUNA C ESQUERDA DANIFICADO(A) / COLUNA CENTRAL DIREITA DANIFICADO(A) / GRAVAÇÃO VIDRO DIANTEIRO DIREITO DANIFICADO(A) / GRAVAÇÃO VIDRO DIANTEIRO ESQUERDO DANIFICADO(A) / GRAVAÇÃO VIDRO PARABRISA DANIFICADO(A) / HODÔMETRO INACESSÍVEL / LONGARINA DIANTEIRA DIREITA DANIFICADO(A) / LONGARINA DIANTEIRA ESQUERDA DANIFICADO(A) / PAINEL CORTA FOGO DANIFICADO(A) / PAINEL DIANTEIRO SUPERIOR DANIFICADO(A) / MOTOR PEÇAS DANIFICADAS / TETO DANIFICADO(A)

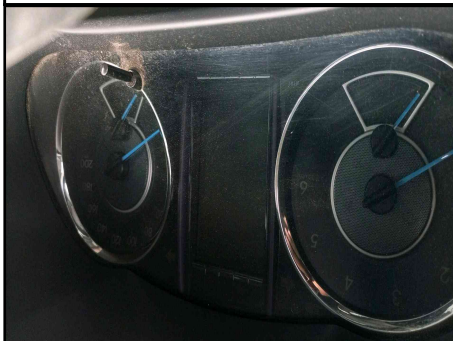
HODÔMETRO

| PLACA | CHASSI | CHASSI BIN | MARCA/MODELO |
|---|---|---|---|
| <b>DIESEL</b> | | | <b>INACESSÍVEL</b> |
