Cliente: **CARBUY AUTOMOTIVE BUSINESS LTDA**CPF / CNPJ: **35.626.178/0001-27**Dt. Pedido: **15/10/2026**Dt. Vistoria: **16/10/2026**Dt. Baixa: **16/10/2026**Local: **HUB (PE)**

Placa: **PDG7D27** Marca: **HYUNDAI** Modelo: **TUCSON (GL 1.6 16V TB AT)** Cód. Molicar: **02104501-0**  
Chassi: **95PJ2812GJB001737** Motor: **SP0364104** Cor: **Cinza** Portas: **4** Ano/Modelo: **2017 / 2018**  
Chassi BIN: **95PJ2812GJB001737** Motor BIN: **SP0364104** Cor BIN: **CINZA** Combustível BIN: **GASOLINA**  
Câmbio: **AUTOMÁTICO** Combustível: **Gasolina** Renavam: **01122814906** KM: **78202** Cód. Fipe: **015137-8**

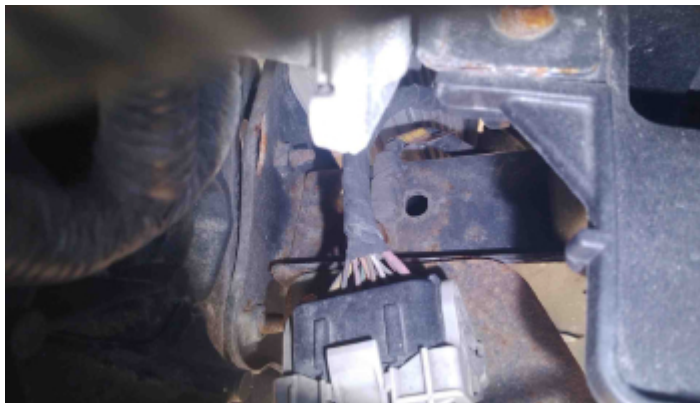
Foto Estrutura Longarina Esquerda

\* (DANOS ESTRUTURAIS) VEICULO COM DANOS NO CONJUNTO ESTRUTURAL DO MONO BLOCO ( ASSOALHO CENTRAL, PAINEL FRONTAL E LONGARINA ESQUERDA DIANT. DANIFICADAS ) NECESSÁRIO LAUDO TÉCNICO DO INMETRO \*
