Cliente: **CARBUY AUTOMOTIVE BUSINESS LTDA**CPF / CNPJ: **35.626.178/0001-27**Dt. Pedido: **15/10/2026**Dt. Vistoria: **16/10/2026**Dt. Baixa: **16/10/2026**Local: **CARBUY**

Placa: **OGD5059** Marca: **CHEVROLET** Modelo: **ONIX (LTZ 1.4 8V SPE/4 (Flex))** Cód. Molicar: **01712610-1**

Chassi: **9BGKT48L0EG184655** Motor: **SP0363677** Cor: **Cinza** Portas: **4** Ano/Modelo: **2013 / 2014**

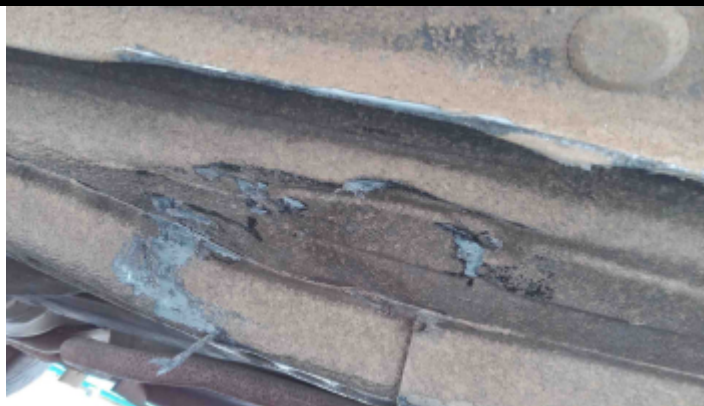
Assoalho

- \* ETIQUETA ADESIVA COLUNA DA PORTA NÃO DIVERGENTE DA NUMERAÇÃO DE CHASSIS \*
- \* PLACAS AUSENTES \*
- \* Porta Direita Traseira; Lanterna Esquerda; Lateral Direita; Pára-Choque Dianteiro; Pára-Choque Traseiro; Pára-Lama Direito; Pára-Lama Esquerdo; Porta Direita Dianteira; Porta Esquerda Dianteira amassados \*
- \* ESTRUTURA : ASSOALHO CENTRAL AMASSADO \*
