Cliente  
**VIP LEILÕES GESTÃO E LOGÍSTICA**

**DADOS DO VEÍCULO**

| PLACA | CHASSI | CHASSI BIN | MARCA/MODELO |
|---|---|---|---|
| <b>IYU8G62</b> | <b>9BHBG51CAKP945221</b> | <b>9BHBG51CAKP945221</b> | <b>HYUNDAI/HB20 1.0M COMFOR</b> |

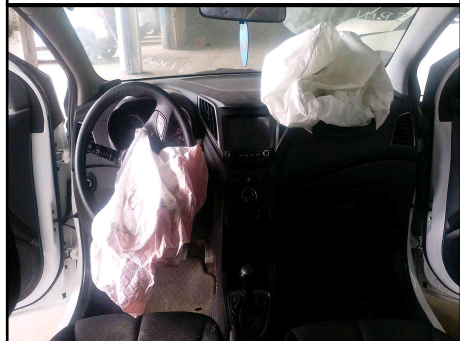
PANORAMICA PAINEL INTERNO

AIR BAG VOLANTE E PAINEL ACIONADO, HODÔMETRO DESLIGADO, ASSOALHOS CENTRAIS (DIR/ESQ) DANIFICADO(A), CAIXA DE AR/SOLEIRA DIREITA DANIFICADO(A), CAIXAS DE RODA DIANTEIRAS (DIR/ESQ) DANIFICADO(A), CAIXAS DE RODA TRASEIRAS (DIR/ESQ) DANIFICADO(A), COLUNA CENTRAL ESQUERDA DANIFICADO(A), GRAVAÇÃO VIDRO TRASEIRO DIREITO DANIFICADO(A), LONGARINAS DIANTEIRAS (DIR/ESQ) DANIFICADO(A), LONGARINAS TRASEIRAS (DIR/ESQ) DANIFICADO(A), PAINEL DIANTEIRO SUPERIOR DANIFICADO(A).
