Cliente  
**CARBUY AUTOMOTIVE BUSINESS LTDA**

| | | | <b>CHEVROLET SPIN 1.8L AT</b> | |
| <b>2016</b> | <b>2016</b> | | | <b>BRANCA</b> |

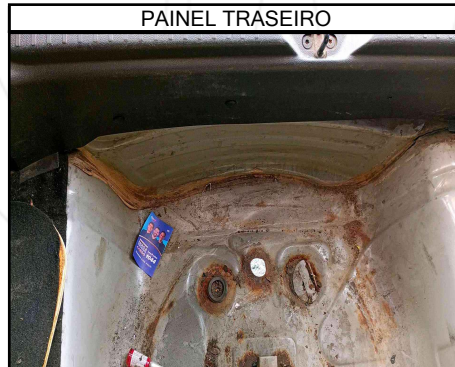
AIR BAG NAO AVALIADO, CAIXA DE ESTEPE DANIFICADO, CAIXAS DE AR/SOLEIRAS (DIR/ESQ) DANIFICADO(A), CAIXAS DE RODA DIANTEIRAS (DIR/ESQ) DANIFICADO(A), CHASSI ESTADO INICIAL DE CORROSÃO, COLUNA C DIREITA DANIFICADO(A), GRAVAÇÃO VIDRO TAMPA PORTA MALAS SEM GRAVAÇÃO, KIT GNV POSSUI, LONGARINA DIANTEIRA ESQUERDA DANIFICADO(A), LONGARINAS TRASEIRAS (DIR/ESQ) DANIFICADO, PAINEL DIANTEIRO SUPERIOR DANIFICADO(A), PAINEL TRASEIRO DANIFICADO, PLACA TRASEIRA DANIFICADO(A)
