Cliente: **CARBUY AUTOMOTIVE BUSINESS LTDA**CPF / CNPJ: **35.626.178/0001-27**Dt. Pedido: **19/10/2026**Dt. Vistoria: **20/10/2026**Dt. Baixa: **21/10/2026**Local: **CARBUY**

Placa: **FIF5G78** Marca: **TOYOTA** Modelo: **ETIOS HB (X 1.3 16v)** Cód. Molicar: **04802805-8**  
Chassi: **9BRK19BT8J2106261** Motor: **4176692** Cor: **Prata** Portas: **4** Ano/Modelo: **2017 / 2018**  
Chassi BIN: **9BRK19BT8J2106261** Motor BIN: **4176692** Cor BIN: **PRATA** Combustível BIN: **ALCOOL/GASOLINA**  
Câmbio: **MANUAL** Combustível: **Alcool/Gasolina** Renavam: **01137131818** KM: **Digital N/V** Cód. Fipe: **002122-9**

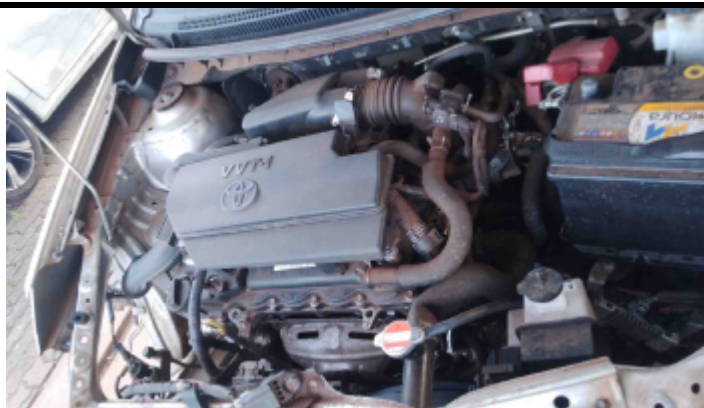
Foto do compartimento do motor

**VII - Conservação****RUIM****VIII - Comentários****VEICULO COM DANOS NO CONJUNTO ESTRUTURAL DO MONO BLOCO ( CAIXAS DE RODA DIANT; PAINEL FRONTAL E LONGARINAS DIANT. DANIFICADAS )**
