**Empresa:** AUTO 100% CERTIFICAÇÃO AUTOMOTIVA S.A **CNPJ:** 34.772.345/0001-85 **Telefone:** (11) 2538-8334

**Data. Solicitação:** 28/04/2025 **Data Vistoria:** 28/04/2025 **Data Baixa:** 30/04/2025

**DADOS DO VEÍCULO**

| Motorização:<br>3.2 | Modelo:<br>FREELANDER-2 4X4 | | Versão do Veículo:<br>I6 SE 3.2 V-6 24v(Aut.) | Marca:<br>LAND ROVER | | Tipo de Direção:<br>ASSISTIDA | |

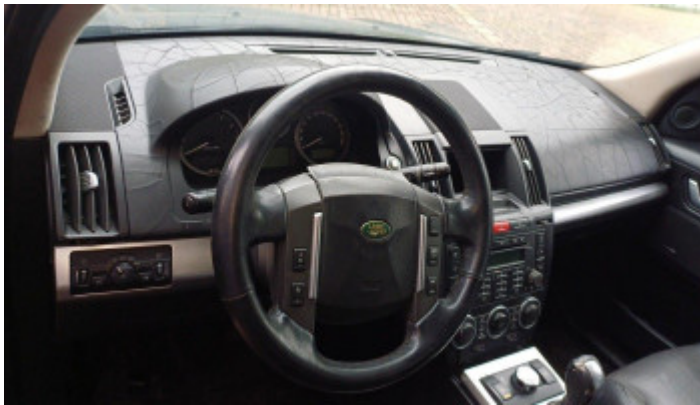
Painel de instrumentos

| TRASEIRA | | | |
|---|---|---|---|
| Condição do odômetro | Sem danos aparentes | Condição do Painel de Instrumentos | Sem danos aparentes |

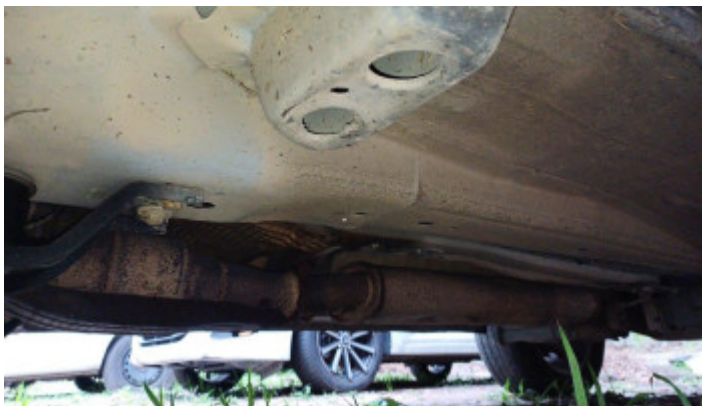
Assoalho central

| TRASEIRA | | | |
|---|---|---|---|
| Cambio engata? | Veiculo não liga / não sendo passível teste | Condição do Assoalho | Sem Danos Aparentes |

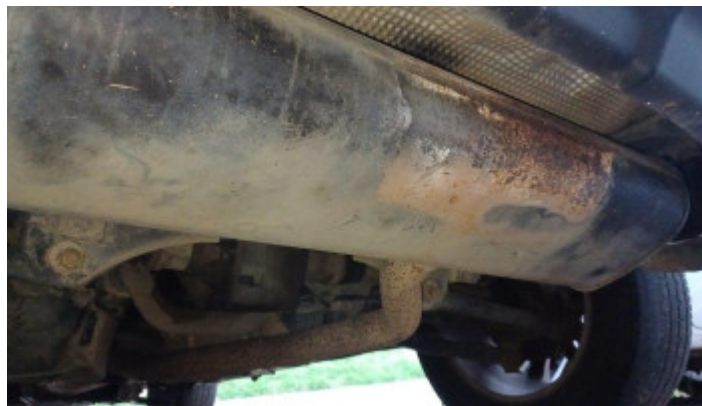
Assoalho porta malas

| TRASEIRA | | | |
|---|---|---|---|
| Possui triangulo? | Possui | Condição do assoalho porta mala | Sem Danos Aparentes |

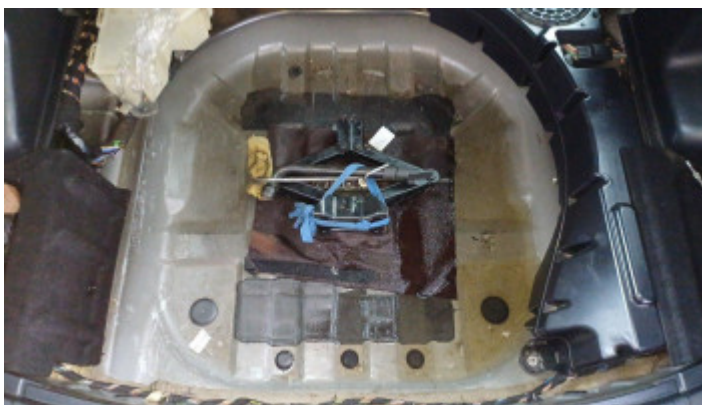
Caixa do Estepe

| TRASEIRA | | | |
|---|---|---|---|
| Condição do Pneu estepe | Necessita de Troca | Porta malas | Sem Danos Aparentes |

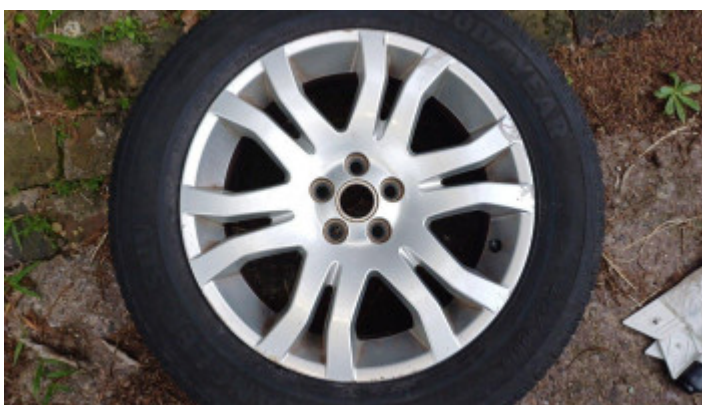
Roda do estepe

| TRASEIRA | | | |
|---|---|---|---|
| Possui macaco? | Possui | Conservação roda estepe | Danificado reparável |

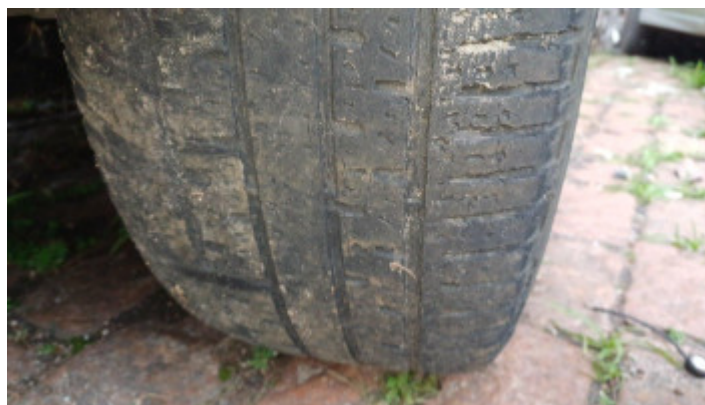
| Estado do air bag | Não deflagrado | Pneu dianteiro esquerdo | Necessita de Troca |

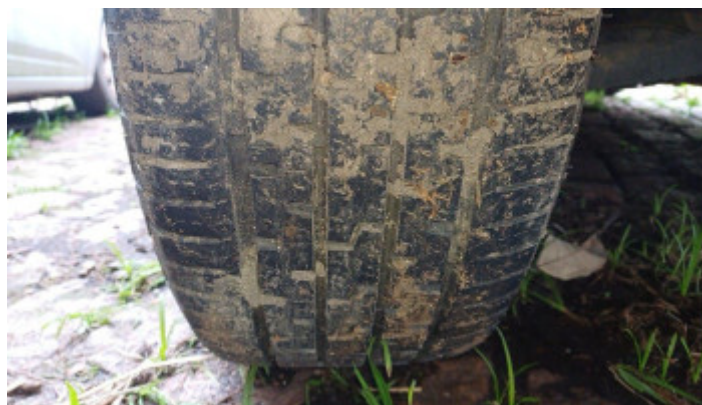
| Pneu traseiro esquerdo | Necessita de Troca | Calotas | Não possui |

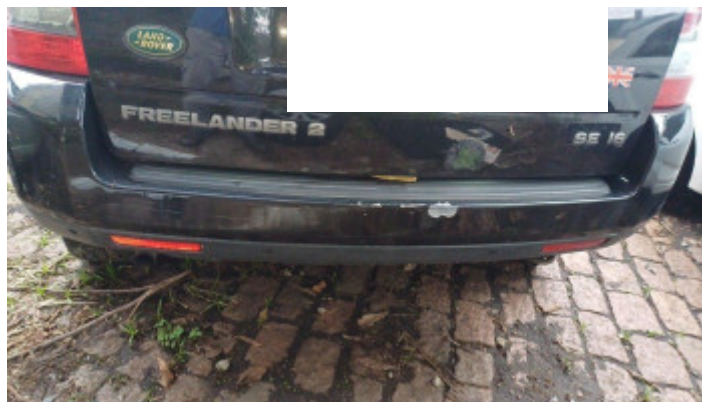
Para-choque traseiro

| TRASEIRA | | | |
|---|---|---|---|
| Limpador traseiro | Possui | Condição do para-choque traseiro | Danificado reparável |

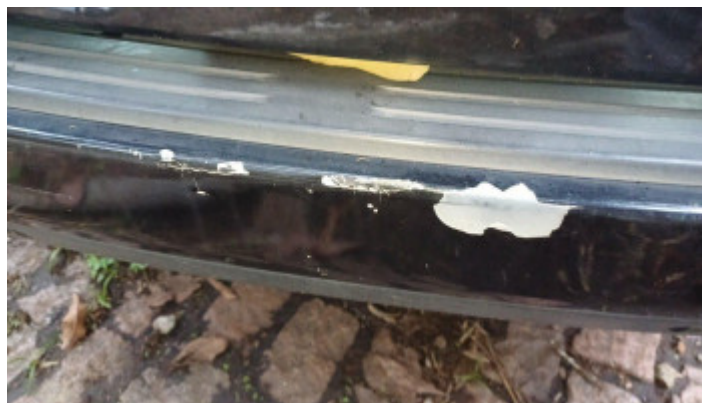
Avaria Pára-Choque Traseiro

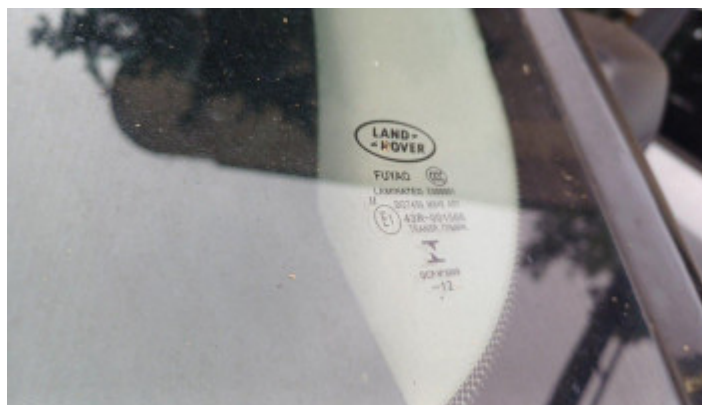
Avaria Vidro Pára-brisa

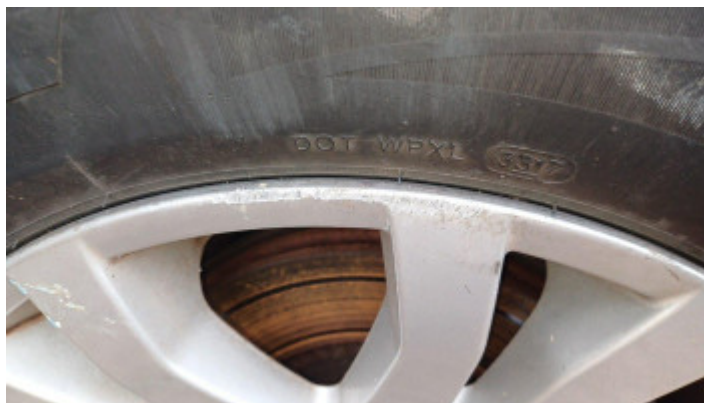
| ACESSÓRIOS | | | |
|---|---|---|---|
| <b>Rodas de Liga Leve</b> | Danificado | <b>Travas Elétricas</b> | Sem Danos Aparentes |

Avaria Roda de Liga Leve

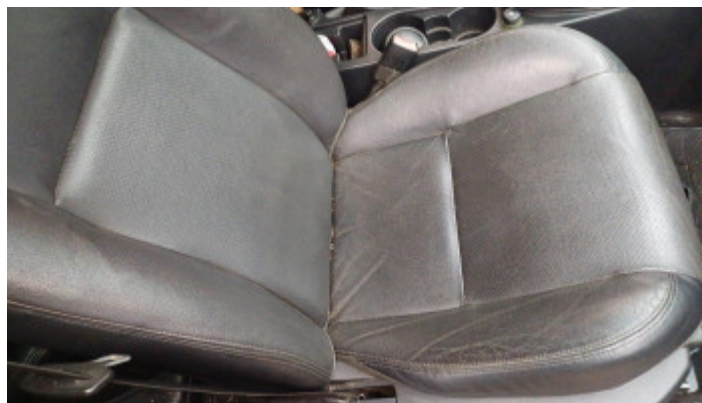
Avaria Banco Dianteiro Direito

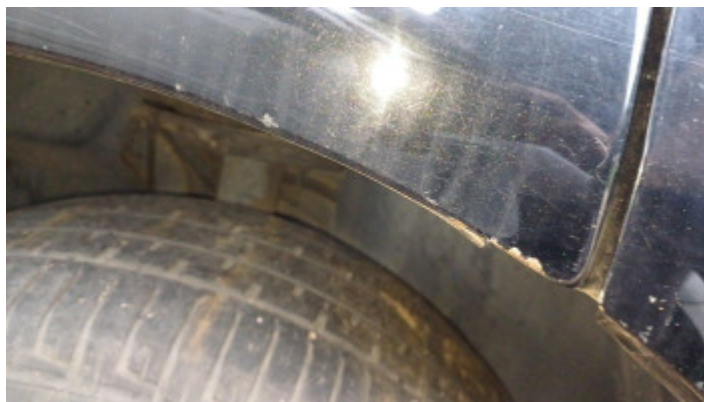
| LADO DIREITO | | | |
|---|---|---|---|
| Condição Lateral Dianteira Direita | Sem Danos Aparentes | Condição Lateral Traseira Direita | Danificado |

Avaria Lateral Direita

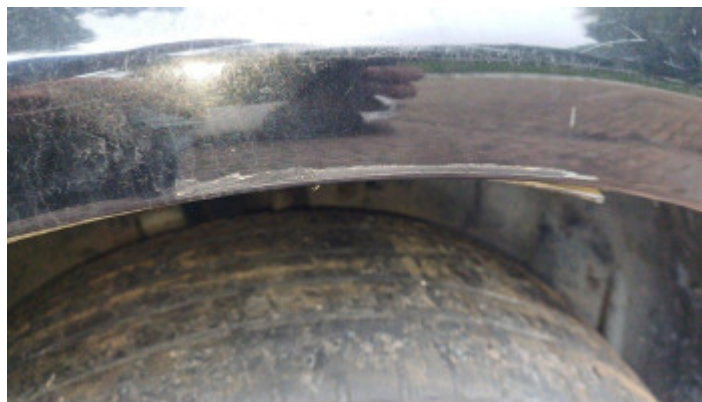
Avaria Pára-Lama Direito
