**Empresa:** AUTO 100% CERTIFICAÇÃO AUTOMOTIVA S.A **CNPJ:** 34.772.345/0001-85 **Telefone:** (11) 2538-8334

**DADOS DO VEÍCULO**

| Motorização:<br>1.4 | Modelo:<br>C-3 | Versão do Veículo:<br>ORIGINE 1.5 8V FLEX | | Marca:<br>CITROEN | Tipo de Direção:<br>ASSISTIDA | | |

**LONG 02**

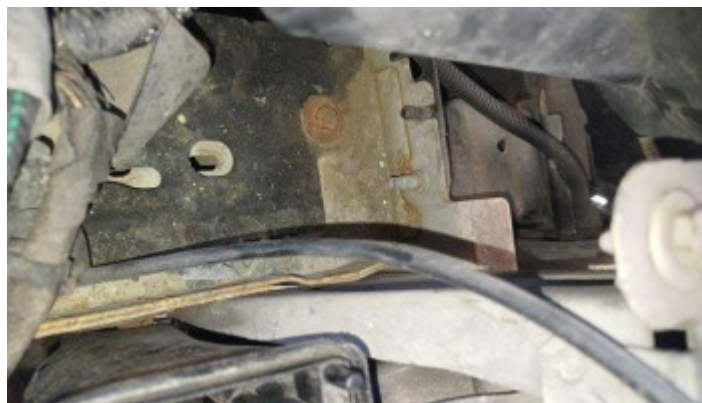
Estrutura Longarina Esquerda

VEICULO COM A REGIÃO DA NUMERAÇÃO DO CHASSI AMASSADA, VEICULO COM CORROSÃO NO ASSOALHO LADO ESQUERDO E DIREITO COM CAIXAS DE AR LADO DIREITO E ESQUERDO DANIFICADAS (FURADAS / CORROSÃO) LONGARINA DIANTEIRA ESQUERDA COM CORROSÃO.
