Cliente  
**VIP LEILÕES GESTÃO E LOGÍSTICA**

**DADOS DO VEÍCULO**

| PLACA | CHASSI | CHASSI BIN | MARCA/MODELO |
|---|---|---|---|
| <b>PLN0134</b> | <b>9BGCA8030KB136440</b> | <b>9BGCA8030KB136440</b> | <b>CHEVROLET MONTANA<br/>LS2</b> |

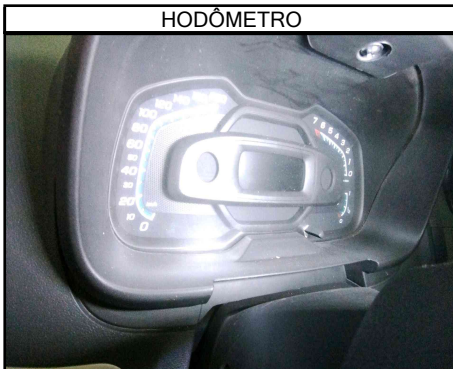
AIR BAG VOLANTE E PAINEL ACIONADO, HODÔMETRO DESLIGADO, CAIXA DE ESTEPE DANIFICADO(A), CAIXAS DE RODA DIANTEIRAS (DIR/ESQ) DANIFICADO(A), CAIXA DE RODA TRASEIRA DIREITA DANIFICADO(A), COLUNA A DIREITA DANIFICADO(A), COLUNA CENTRAL DIREITA DANIFICADO(A), LONGARINAS DIANTEIRAS (DIR/ESQ) DANIFICADO(A), PAINEL DIANTEIRO SUPERIOR DANIFICADO(A), TETO DANIFICADO(A), VEÍCULO POSSUI ENGATE
