**CLIENTE**

Cliente  
**CARBUY AUTOMOTIVE BUSINESS LTDA**

**DADOS DO VEÍCULO**

| | | | <b>CHEVROLET CELTA 1.0L</b> | |

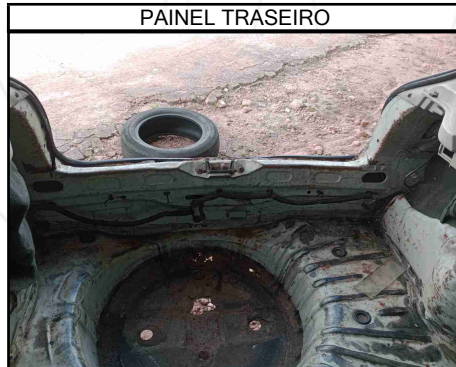
ASSOALHO CENTRAL DIREITO DANIFICADO(A)  
ASSOALHO CENTRAL ESQUERDO DANIFICADO(A)  
CAIXA DE AR/ SOLEIRA ESQUERDA DANIFICADO(A)  
CAIXA DE AR/SOLEIRA DIREITA DANIFICADO(A)  
CAIXA DE RODA DIANTEIRA DIREITA DANIFICADO(A)  
CAIXA DE RODA DIANTEIRA ESQUERDA DANIFICADO(A)  
CAIXA DE RODA TRASEIRA DIREITA DANIFICADO(A)  
CAIXA DE RODA TRASEIRA ESQUERDA DANIFICADO(A)  
COLUNA A DIREITA DANIFICADO(A)  
COLUNA A ESQUERDA DANIFICADO(A)  
COLUNA C DIREITA DANIFICADO(A)  
COLUNA C ESQUERDA DANIFICADO(A)  
COLUNA CENTRAL DIREITA DANIFICADO(A)  
COLUNA CENTRAL ESQUERDA DANIFICADO(A)  
ESTOFAMENTO DIANTEIRO DANIFICADO(A)  
HODÔMETRO DANIFICADO(A)  
LONGARINA DIANTEIRA ESQUERDA DANIFICADO(A)  
TETO DANIFICADO(A)  
CAIXA DE ESTEPE DANIFICADO  
LANTERNA DIREITA DANIFICADO  
LONGARINA TRASEIRA DIREITA DANIFICADO  
LONGARINA TRASEIRA ESQUERDA DANIFICADO  
PAINEL TRASEIRO DANIFICADO
