Cliente  
**BANCO BRADESCO FINANCIAMENTOS S.A.**

**DADOS DO VEÍCULO**

| | | | <b>VW/FOX 1.0</b> | |

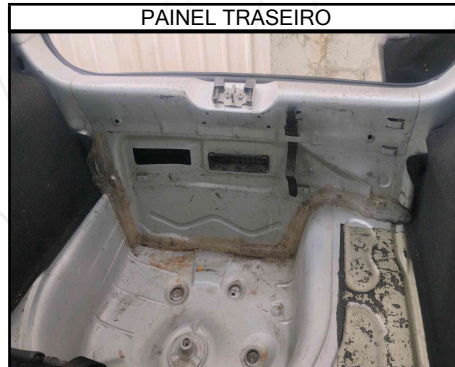
ETIQUETA ETA COLUMA DANIFICADO(A), CAIXA DE AR/SOLEIRAS (DIR/ESQ) DANIFICADO(A)/REPARADO(A), CAIXA DE ESTEPE DANIFICADO(A), CAIXAS DE RODA DIANTEIRAS E TRASEIRA DIREITA REPARADO(A), COLUNAS A, C E CENTRAL DIREITAS DANIFICADO(A), GRAVAÇÃO VIDROS (PARABRISA / TAMPA PORTA MALAS / TRASEIRO DIREITO) SEM GRAVAÇÃO, LONGARINAS DIANTEIRAS E TRASEIRAS (DIR/ESQ) DANIFICADO(A)/REPARADO(A), PAINEL DIANTEIRO SUPERIOR DANIFICADO(A), PAINEL TRASEIRO REPARADO(A)
