Cliente  
**CARBUY AUTOMOTIVE BUSINESS LTDA**

| <b>2025</b> | <b>2025</b> | | <b>HONDA CG 160 FAN</b> | <b>PRETA</b> |

#### Observações:

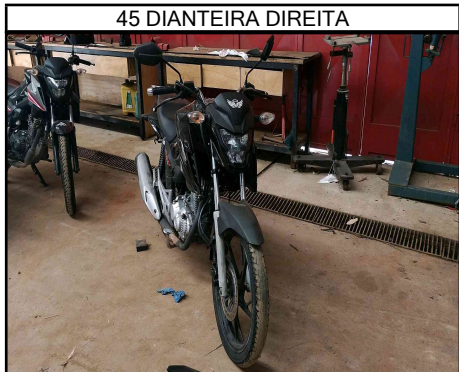
45 DIANTEIRA DIREITA

CARENAGEM DIANTEIRA DIREITA DANIFICADO(A)  
CARENAGEM DIANTEIRA ESQUERDA DANIFICADO(A)  
TANQUE DANIFICADO(A)  
PLACA DANIFICADA
