Cliente  
**CARBUY AUTOMOTIVE BUSINESS LTDA**

**DADOS DO VEÍCULO**

| <b>2022</b> | <b>2022</b> | | <b>416CDISPRINTERF</b> | <b>BRANCA</b> |

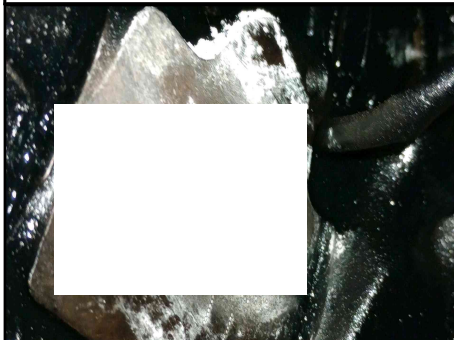
NÚMERO MOTOR

**RECALL ENCONTRADO / CAIXA DE AR/ SOLEIRA ESQUERDA DANIFICADO(A) / CAIXA DE AR/SOLEIRA DIREITA DANIFICADO(A) / CAIXA DE RODA DIANTEIRA ESQUERDA DANIFICADO(A) / CAIXA DE RODA TRASEIRA DIREITA DANIFICADO(A) / ETIQUETA ETA COMPARTIMENTO MOTOR AUSENTE / HODÔMETRO INACESSÍVEL / MOTOR PEÇAS FALTANTES / LONGARINA DIANTEIRA ESQUERDA DANIFICADO(A)**
