Cliente  
**CARBUY AUTOMOTIVE BUSINESS LTDA**

| | | | <b>FIAT/PALIO FIRE ECONOMY</b> | |
| <b>2010</b> | <b>2011</b> | | | <b>PRETO</b> |

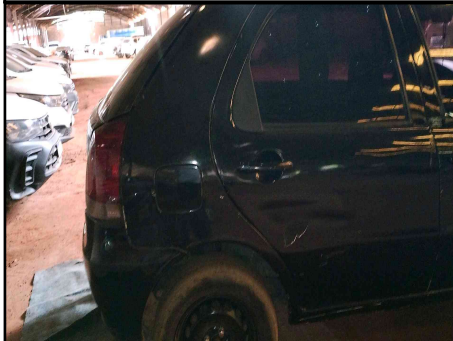
CAIXA DE RODA TRASEIRA DIREITA

ASSOALHO CENTRAL DIREITO - DANIFICADO(A) / ASSOALHO CENTRAL ESQUERDO - DANIFICADO(A) / CAIXA DE AR/ SOLEIRA ESQUERDA - DANIFICADO(A) / CAIXA DE AR/SOLEIRA DIREITA - DANIFICADO(A) / CAIXA DE ESTEPE - DANIFICADO / CAIXA DE RODA TRASEIRA ESQUERDA - DANIFICADO(A) / ETIQUETA ETA COLUNA - COM NUMERAÇÃO ILEGÍVEL OU INCOMPLETA / LONGARINA TRASEIRA DIREITA - REPARADO / PAINEL DIANTEIRO SUPERIOR - DANIFICADO(A) / PAINEL TRASEIRO - DANIFICADO
