Cliente: **CARBUY AUTOMOTIVE BUSINESS LTDA**CPF / CNPJ: **35.626.178/0001-27**Dt. Pedido: **30/07/2026**Dt. Vistoria: **04/08/2026**Dt. Baixa: **04/08/2026**Local: **CARBUY**

Placa: **GJS0E39** Marca: **FIAT** Modelo: **STRADA(Cab.Dupla) (HARD WORKING 1.4 8v)** Cód. Molicar: **01509395-5**  
Chassi: **9BD57834FJY196998** Motor: **552242973171022** Cor: **Branca** Portas: **2** Ano/Modelo: **2017 / 2018**  
Chassi BIN: **9BD57834FJY196998** Motor BIN: **552242973171022** Cor BIN: **BRANCA** Combustível BIN: **ALCOOL/GASOLINA**  
Câmbio: **MANUAL** Combustível: **Alcool/Gasolina** Renavam: **01131649351** KM: **224869** Cód. Fipe: **001431-1**

Laudo Técnico Pericial

Nº 390346

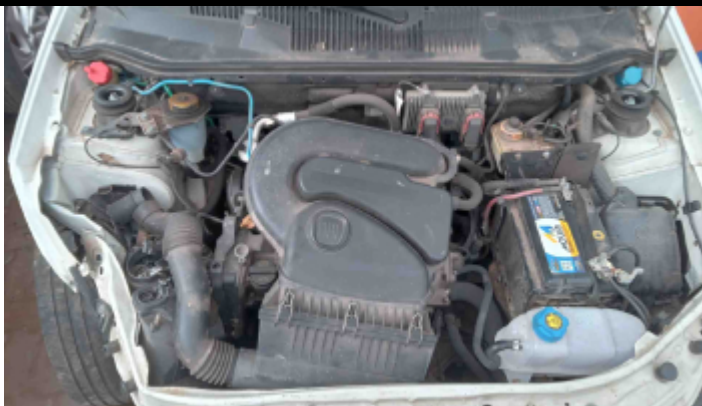
Foto do compartimento do motor

\*\*\*AIR-BAGS DEFLAGRADOS.\*\*\*  
VEICULO COM DANOS NO CONJUNTO ESTRUTURAL:  
PAINEL DIANTEIRO DANIFICADO;  
LONGARINA DIANTEIRA DIREITA DANIFICADA;  
CAIXA DE RODA DIANTEIRA DIREITA DANIFICADA;  
LONGARINA DIANTEIRA ESQUERDA DANIFICADA;  
FOLHA DO TETO DANIFICADA;  
COLUNA SUPERIOR ESQUERDA DANIFICADA;
