Cliente  
**BANCO BRADESCO FINANCIAMENTOS S.A.**

**DADOS DO VEÍCULO**

| | | | <b>CHEVROLET PRISMA</b> | |

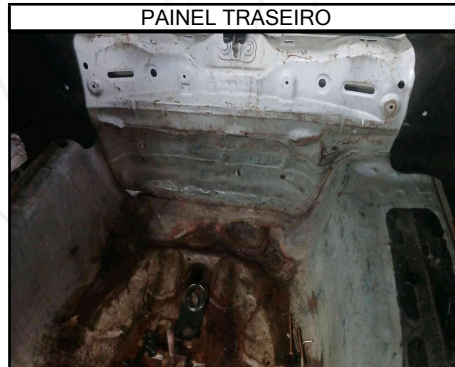
ASSOALHO CENTRAL DIREITO E ESQUERDO DANIFICADO, CAIXA DE AR ESQUERDA DANIFICADA, CAIXA DE AR DIREITA DANIFICADA, CAIXA DE ESTEPE DANIFICADA, LONGARINA DIANTEIRA DIREITA DANIFICADA, LONGARINA DIANTEIRA ESQUERDA DANIFICADA, LONGARINA TRASEIRA ESQUERDA DANIFICADA, APINEL DIANTEIRO DANIFICADO, PAINEL TRASEIRO DANIFICADO, RECALL PENDENTE.
