Cliente  
**CARBUY AUTOMOTIVE BUSINESS LTDA**

| | | | <b>RENAULT/SANDERO PRI</b> | |
| <b>2008</b> | <b>2008</b> | | | <b>PRETA</b> |

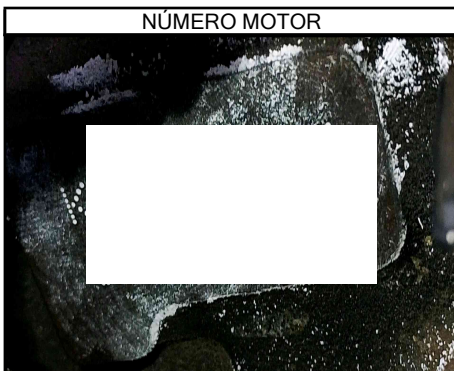
NÚMERO MOTOR

| ETIQUETA ETA DO MOTOR | | COM NUMERAÇÃO ILEGÍVEL OU INCOMPLETA |
