Cliente  
**CARBUY AUTOMOTIVE BUSINESS LTDA**

| ANO FABRICAÇÃO | ANO MODELO | MOTOR BIN | I/CHEV SONIC LT HB AT | |

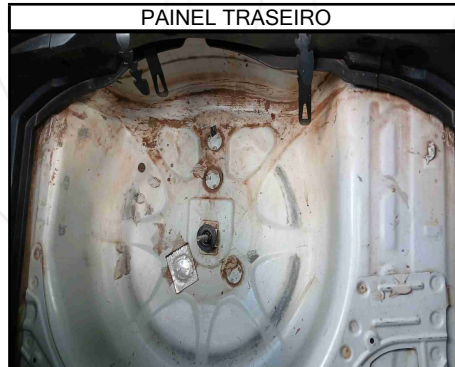
**PAINEL TRASEIRO**

ASSOALHO CENTRAL DIREITO - DANIFICADO(A) / ASSOALHO CENTRAL ESQUERDO - DANIFICADO(A) / HODÔMETRO INACESSÍVEL / LONGARINA DIANTEIRA DIREITA - DANIFICADO(A) / PAINEL DIANTEIRO SUPERIOR - DANIFICADO(A) / PAINEL TRASEIRO - DANIFICADO / RECALL PENDENTE
