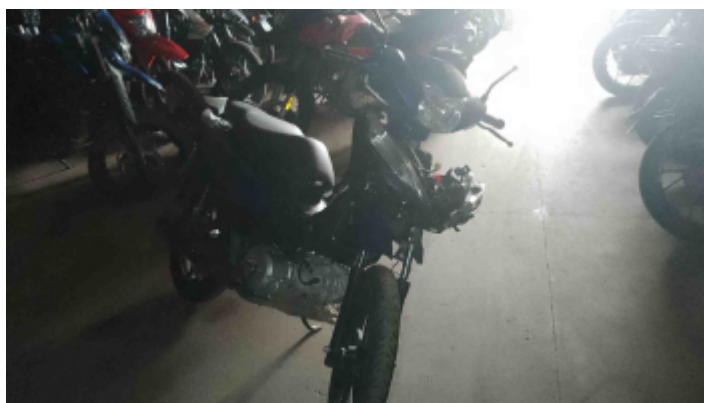
Foto 45º do lado direito (frente)

| VIII - Comentários |
|---|
| NÃO FOI POSSÍVEL COLETAR A QUILOMETRAGEM, VEÍCULO ENCONTRA-SE SEM AS CHAVES.<br>MOTOCICLETA DANIFICADA:<br>CARENAGEM DIANTEIRA DANIFICADA;<br>BENGALA DIANTEIRA DANIFICADA;<br>PAINEL DANIFICADO; |
