Cliente: **CARBUY AUTOMOTIVE BUSINESS LTDA**CPF / CNPJ: **35.626.178/0001-27**Dt. Pedido: **07/09/2026**Dt. Vistoria: **08/09/2026**Dt. Baixa: **09/09/2026**Local: **CARBUY**

Placa: **FUR3H27** Marca: **VOLKSWAGEN** Modelo: **UP! (TAKE UP! 1.0 12v)** Cód. Molicar: **05122115-9**  
Chassi: **9BWAG4127FT536416** Motor: **CSE042464** Cor: **Branca** Portas: **4** Ano/Modelo: **2014 / 2015**  
Chassi BIN: **9BWAG4127FT536416** Motor BIN: **CSE042464** Cor BIN: **BRANCA** Combustível BIN: **ALCOOL/GASOLINA**  
Câmbio: **MANUAL** Combustível: **Gasolina/Etanol** Renavam: **01014437536** KM: **158492** Cód. Fipe: **005365-1**

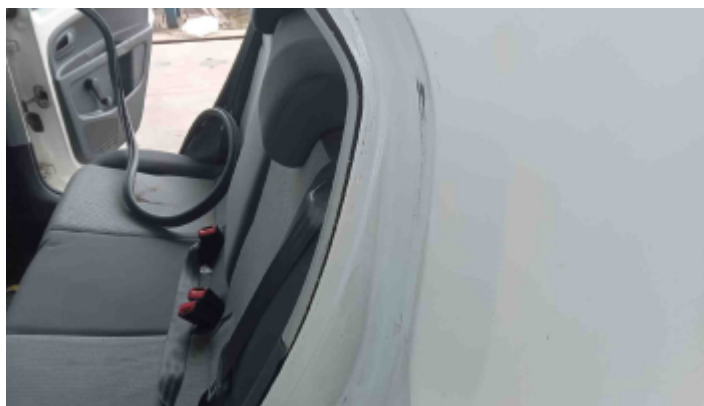
Foto Estrutura Coluna Traseira Direita

**VII - Conservação****RUIM****VIII - Comentários****PLACA TRASEIRA AUSENTE.****VEÍCULO COM COLISÃO COM DANOS ESTRUTURAIS.****VEÍCULO APRESENTA DANOS NO CONJUNTO ESTRUTURAL DO MONOBLOCO (PAINEL TRASEIRO,CAIXA DE RODAS,CAIXA DE AR DIREITA/ESQUERDA,LONGARINAS TRASEIRAS,COLUNAS TRASEIRAS,AVARIADOS) NECESSÁRIO LAUDO TÉCNICO DO INMETRO.**
